ЗВІТ

**З ВИКОНАННЯ АРХІТЕКТУРНО-АРХЕОЛОГІЧНИХ ДОСЛІДЖЕНЬ  
В ПРИМІЩЕННЯХ ПАМ'ЯТКИ АРХІТЕКТУРИ НАЦІОНАЛЬНОГО  
ЗНАЧЕННЯ охор. №770 – ЦЕРКВИ СВ. ПРОРОКА ІЛЛІ в с. СУБОТОВІ  
ЧИГИРИНСЬКОГО РАЙОНУ ЧЕРКАСЬКОЇ ОБЛАСТІ, ОБ'ЄКТА  
НАЦІОНАЛЬНОГО ЗАПОВІДНИКА «ЧИГИРИН»**

Львів – 2019

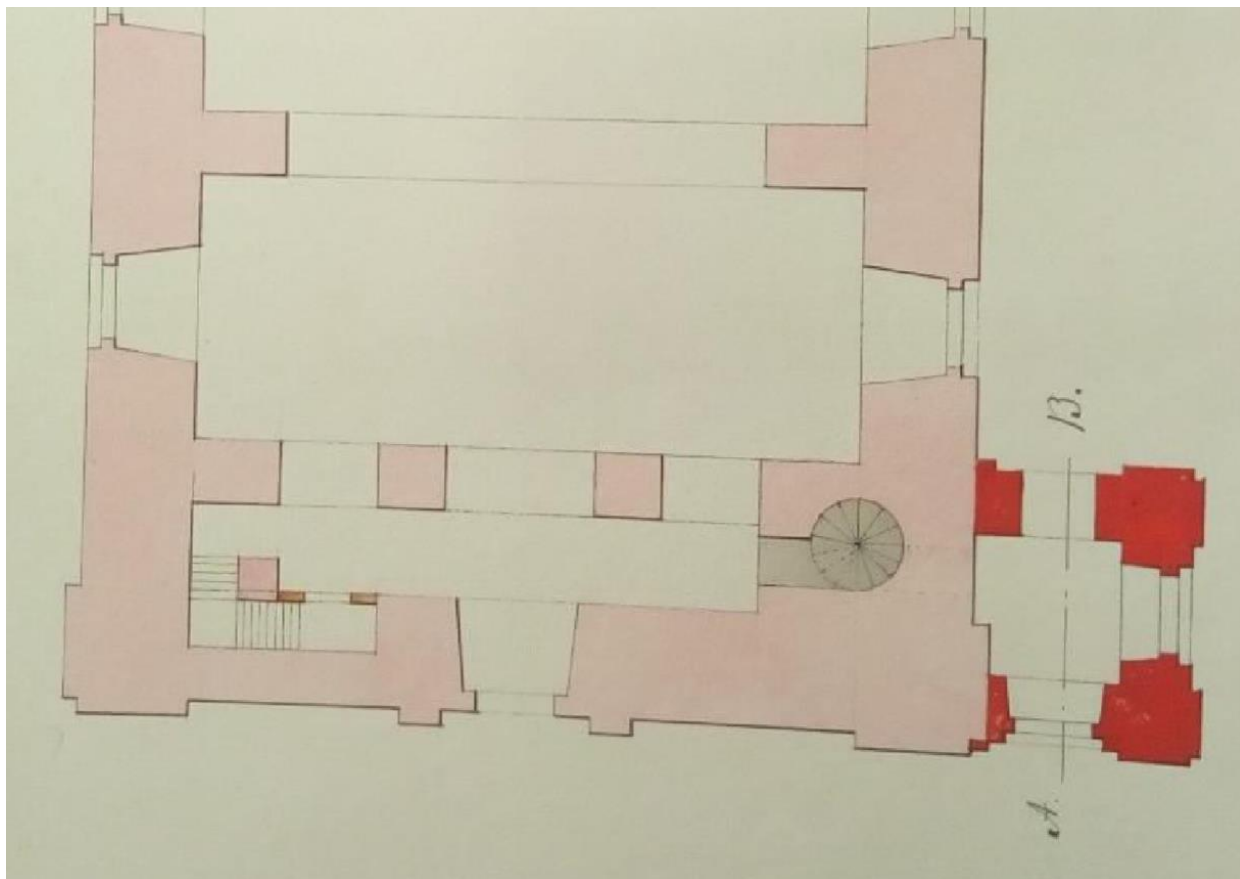
понад карниз будівлі церкви. Про те, що це новопроектовані сходи свідчить, зрештою, їх рисунок. Центральний стрижень сходів нарисовано дуже тонким (рис. 3). Отже він проектувався металевим. А металеві конструкції гвинтових сходів поширюються лише у другій половині XIX ст. Якщо достатньо збільшити рисунок 1868 р., то можна зауважити у південно-західному наріжнику храму під рожевим зафарбуванням тіла стіни ледь помітний рисований олівцем пунктирною лінією коридор між сходами та проектованою дзвіницею (рис. 4). Його ми позначили стрілкою. Отже на плані 1868 р. маємо проектовані гвинтові сходи з ярусу нави на верхні яруси дзвіниці. Але в такому разі загадкою залишається - чому потовщення стіни у наріжнику для цих сходів не позначено як нову субстанцію.

Рис. 3. Фрагмент західної частини плану церкви Св. Пророка Іллі 1868 року  
(за К.Бондар «Звіт..., 2019 [1, с. 5]).

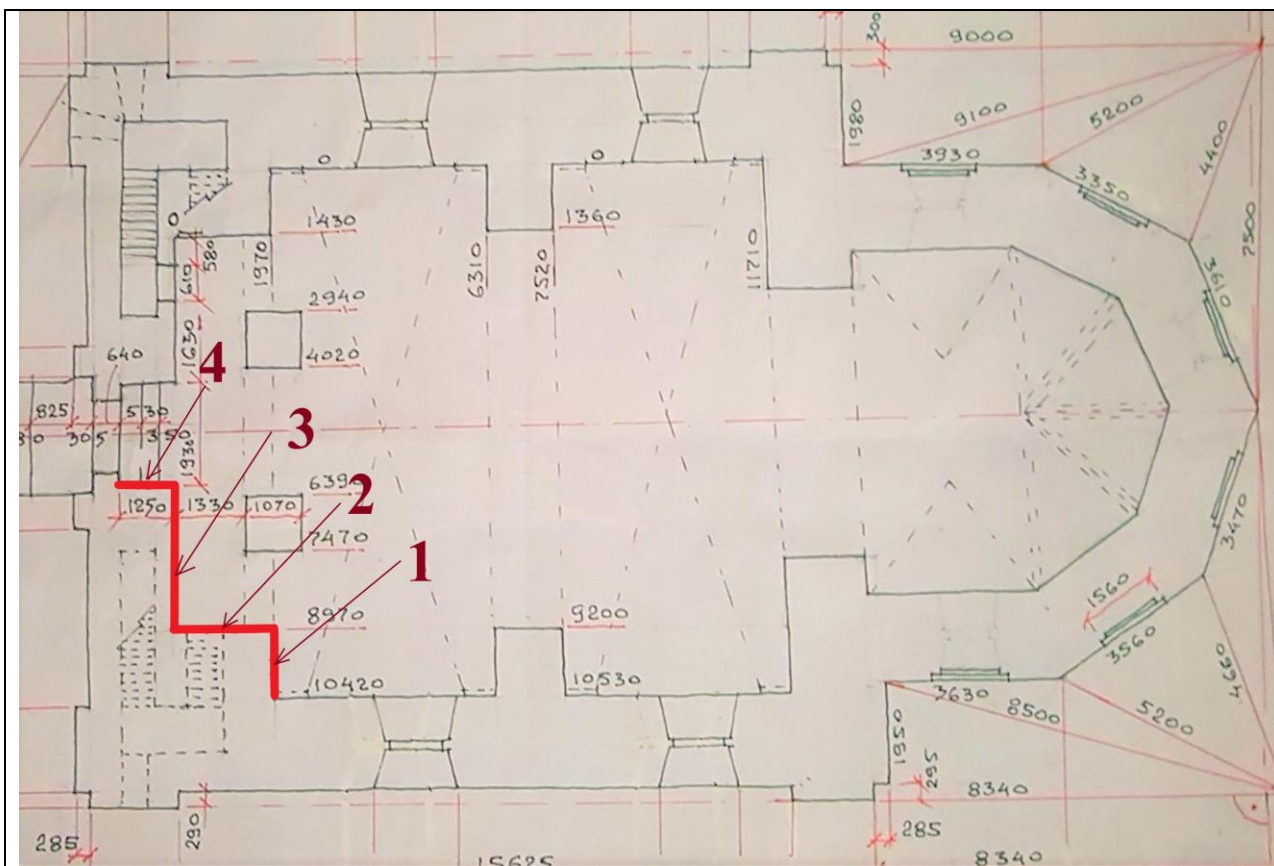
На рис. 5 подано термо-картограму західної зовнішньої ділянки стіни станом на 10.40 год. ранку 30 серпня. Картограма показує незвичний розподіл температури, що може бути ознакою наявності порожнини або різномірних матеріалів у тілі стіни.

Рис. 5. Схема нумерації ділянок стін на плані церкви Св. Пророка Іллі, визначених для досліджень стін термовізором FLIR C2 та георадаром.

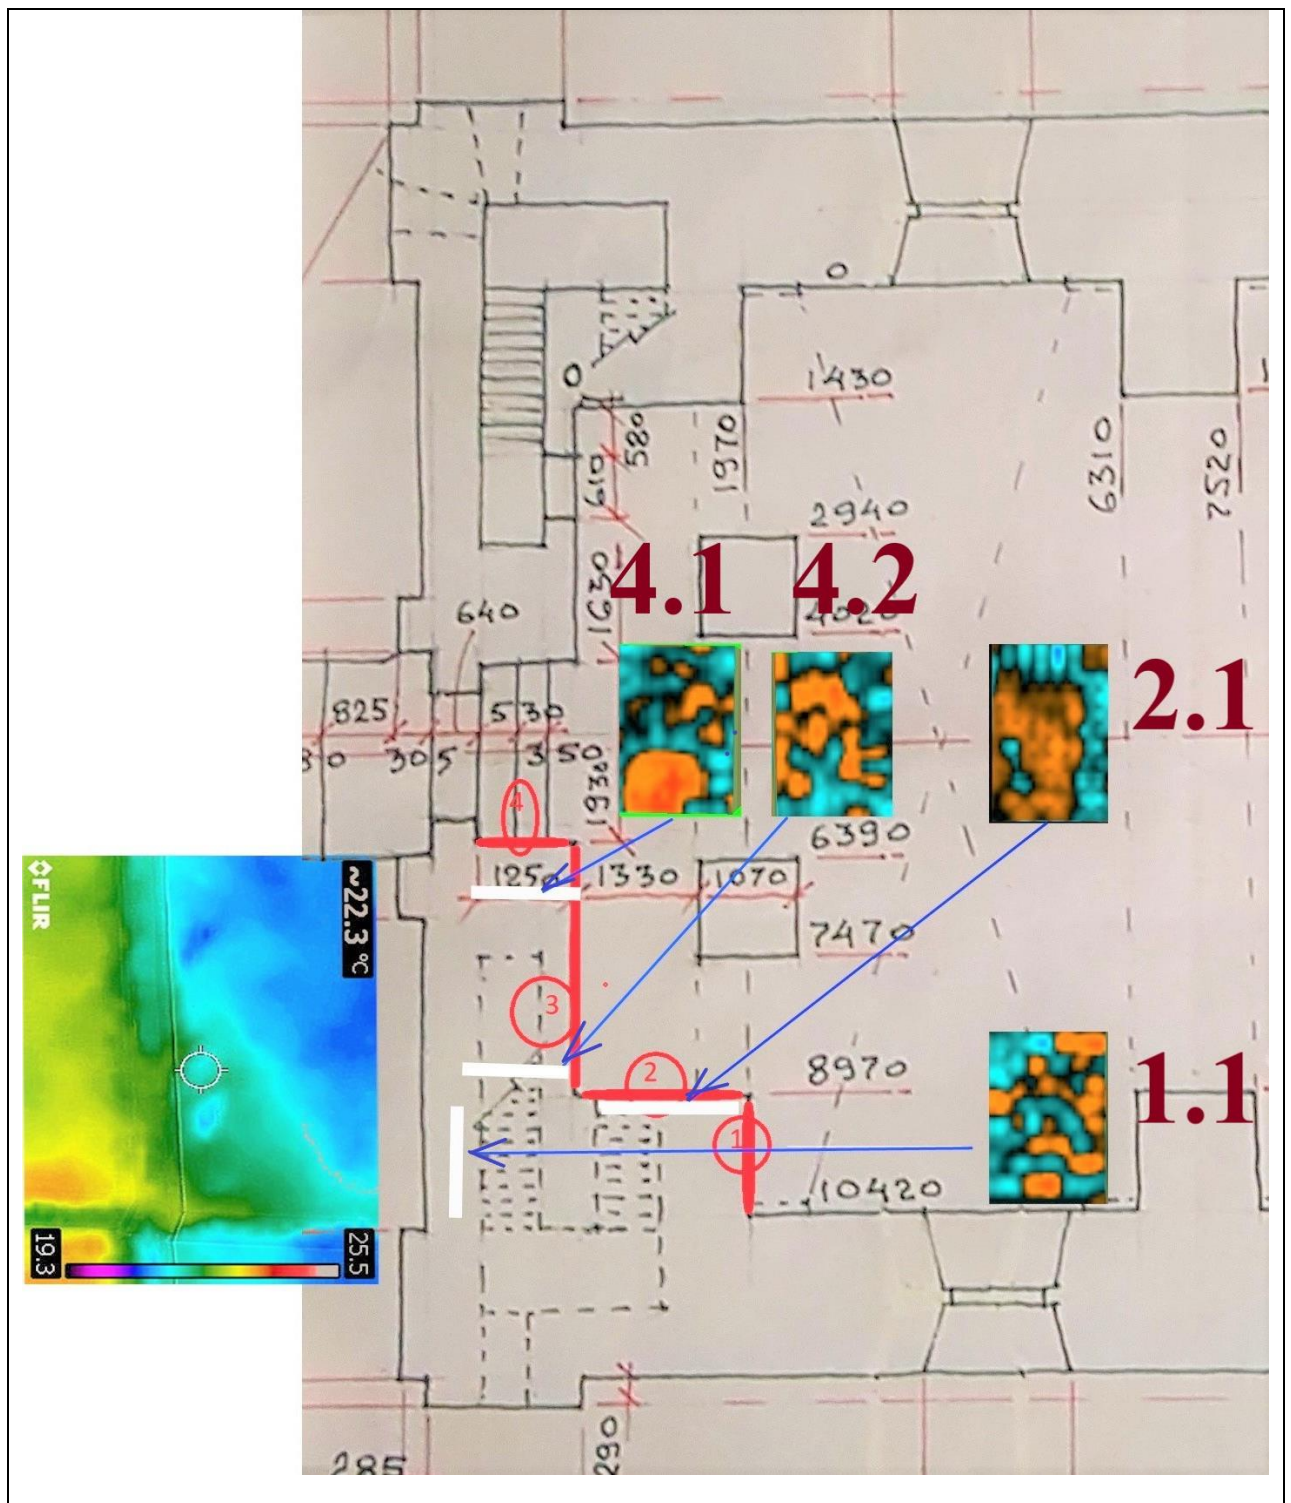
Аналізуючи розшифрування радарограм К.Бондар-І.Ільчишина зазначимо, що георадарограма 1.1 може показувати наявність в тілі стіни мурованої арки на висоті 100-110 см від рівня підлоги церкви.

Георадарограма К.Бондар-І.Ільчишина 2.1 показує прямокутний контур аномалії, яку можна трактувати як наявність порожнини або замуrowаного прорізу, заповненого із застосуванням інших матеріалів. Аномалія простягається до висоти приблизно 160 см від підлоги.

Дуже виразна аномалія у формі арки виступає на радарограмі 4.1. Скан фіксує стан субстанції на глибині приблизно у 50-60 см у товщі стіни. Низ «арки» знаходиться на висоті 60 см над рівнем підлоги.

Радарограма 4.2 фіксує стан субстанції у глибину в 180-200 см та показує зномалію (теж арку), але розміщену вище – 140-150 см над підлогою.

Рис. 6. План південно-західного наріжника церкви з вставленими картинами радарограм з травня 2019 р. К.Бондар-І.Ільчишина (1.1; 2.1; 4.1; 4.2) та позначенням білою смугою на ділянках стін місць побирання картин радарограм: стіна 1 - радарограма 1.1 на глибині приблизно 3 м, стіна 2 - радарограма 2.1 на глибині 10-20 см; стіна 4 - радарограма 4.1 на глибині 50

см та 4.2 на глибині приблизно 2 м. Зліва на плані показана картограма розподілу температури на поверхні зовнішньої західної стіни церкви (від поверхні ґрунту на висоту приблизно 1.5 м) отримана скануванням термовізором FLIR C2 (опрацювання І.Льчишина).

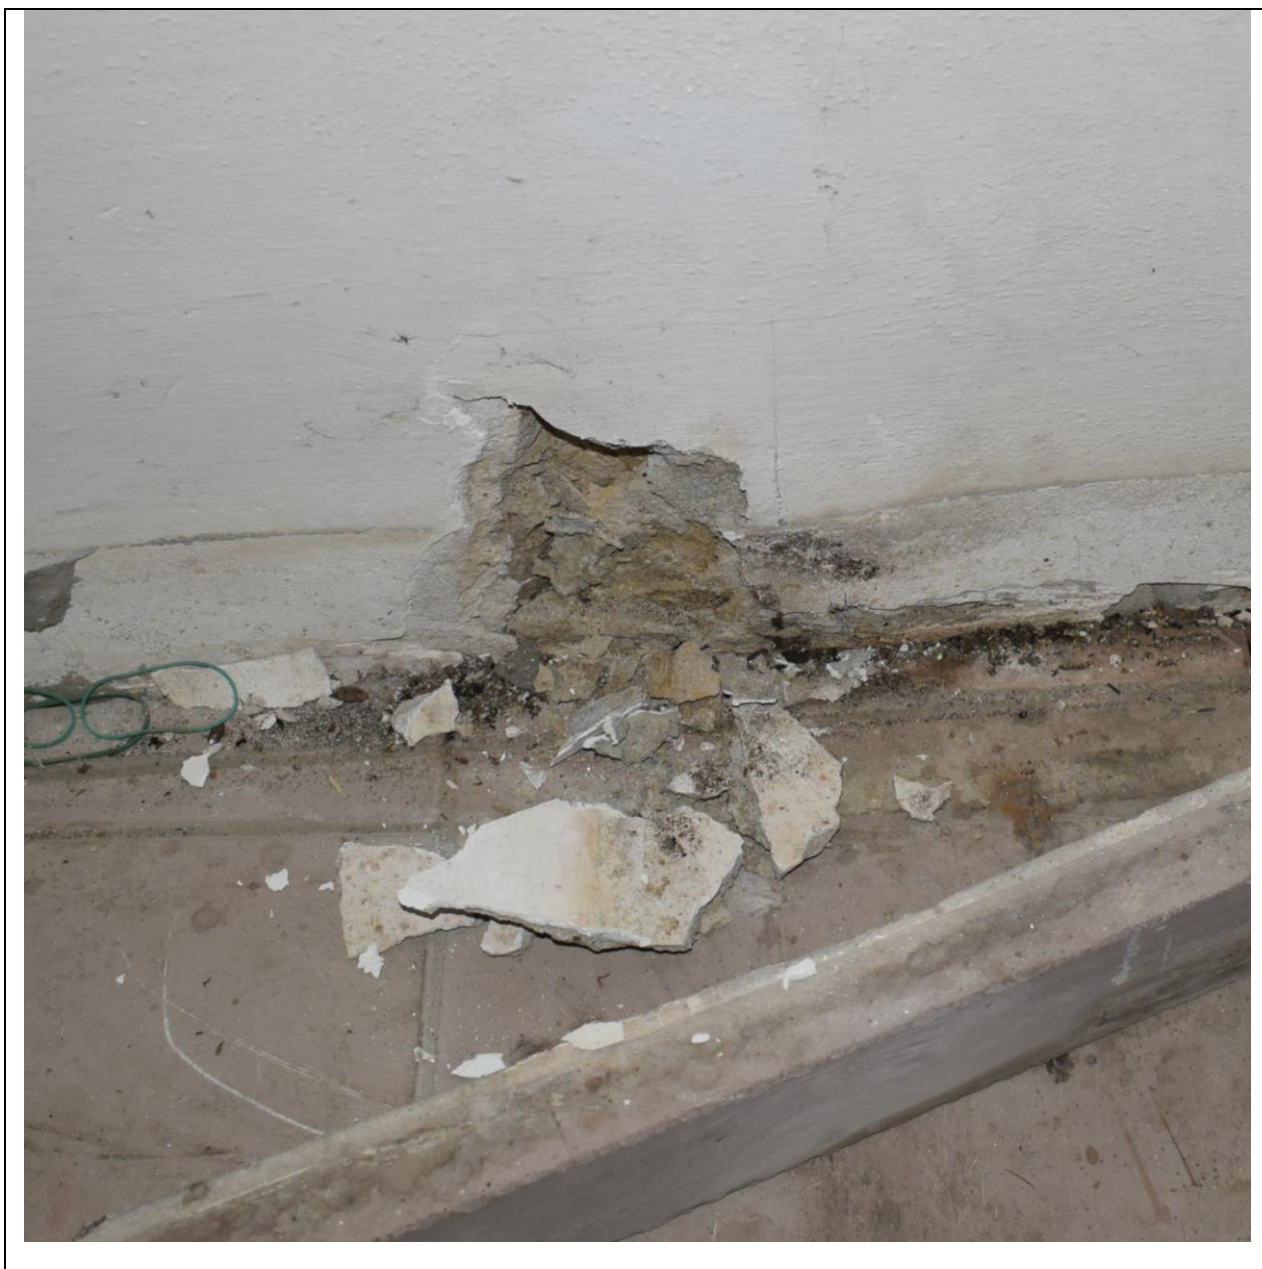
Ділянка стіни «3-західна» мала довгу вертикальну тріщину, яка знаходилася на віддалі 620 мм від південного кута нартексу і тягнулася на висоту 1650 мм від підлоги храму. Перше місце зондажного свердління на ділянці стіни «3-західна» було вибрано у нижній частині цієї тріщини, на висоті 100 мм над підлогою та 620 мм від кута західної стіни. У цьому місці тріщина тиньку була найширшою та мала самовідлущення великого трикутного куска тиньку, який відпадав зовсім. Також тут був повністю знятий плінтусний брусок з каменю-піщаника. Наявність такого деструктованого стану ділянки стіни дозволила виконати розчищення місця саморозкриття, його фотофіксацію та інвентаризацію (див. рисунок 7 та фото 1-4). Невеликим розширенням до прямокутних розмірів та дослідженням цього саморозкриття виявлено, що стіна має два шари тиньку з цементного розчину, під якими знаходиться тонкий шар вапняно-піщаного тиньку з набілами (грудочками вапна), ймовірно автентичного (?), дуже міцного. Під автентичним тиньком було виявлено мурування стіни з двох тонких плиток каменю-піщаника. Нижня плитка товщиною 22 мм з темновишневого піщаника та верхня – з червоно-рудого піщаника. Цікавим елементом було те, що горизонтальний шов товщиною в 10 мм між цими двома плитками був виконаний з заправи з зеленкавого піску з дуже малим додаванням вапна (див. фото 1-4). Цей шов легко викришувався від дотику інструменту. Тому першу свердловину було вирішено виконати у цьому легкому для проходження горизонтальному шві.

Фото 1. Місце саморозкриття тиньку у нижній частині стіни 3. Фото - М.Бевз.

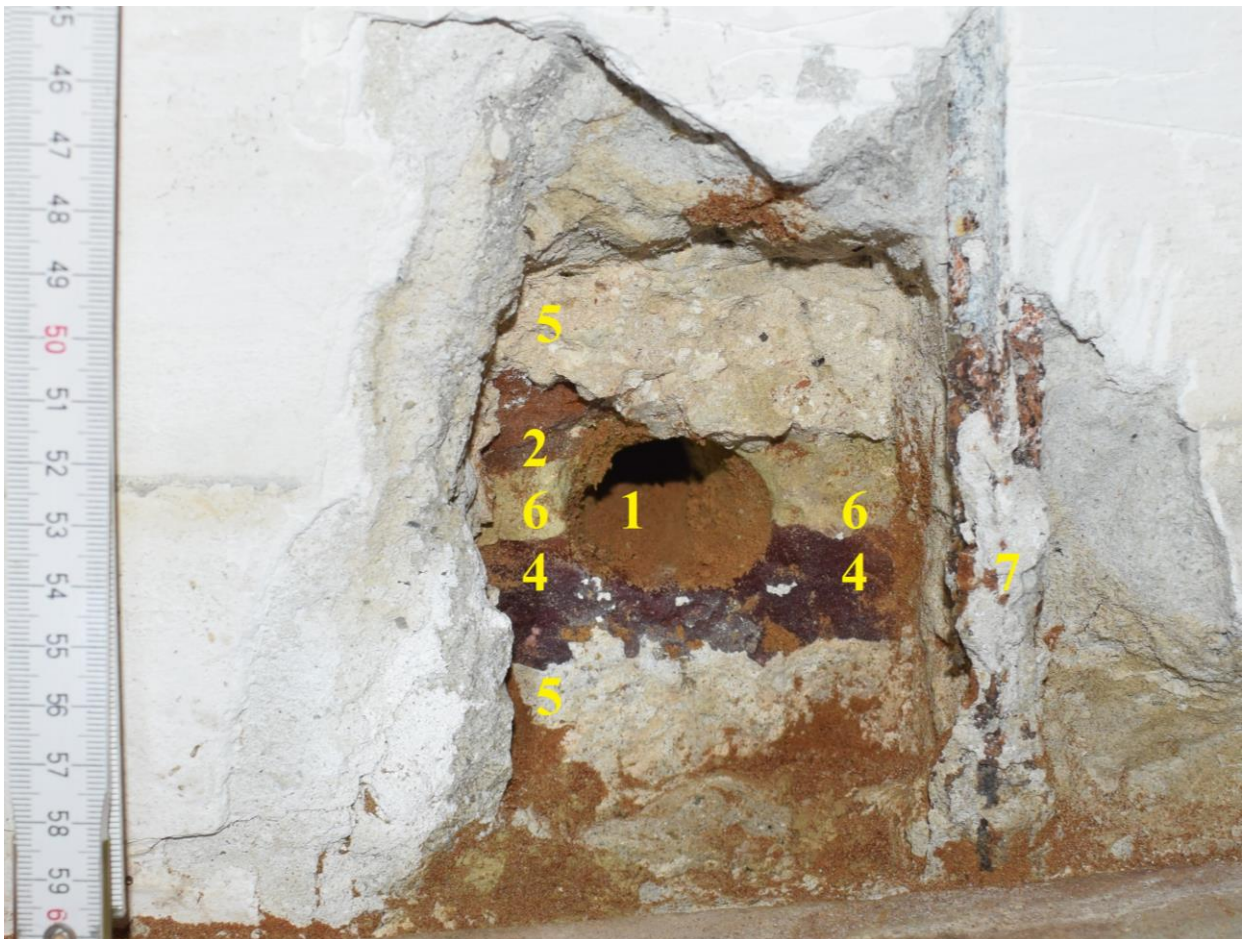
Фото 2. Стіна 3, дослідження 1, свердловина 1. Фіксація мурування стіни у саморозкритті та місці виконання свердління №1. Видно три шари тиньків. Позначено: 1 – свердловина; 2 – рудо-червоний піщаник крихкий; 3 - дрібні крихти цегли; 4 – плитка темно-вишневого піщаника крихкого; 5 – тиньк дуже міцний вапняно-піщаний з грудочками вапна?; 6 – слабкий розчин з зеленкавого піску та з грудочками вапна; 7 – металевий тинькувальний маяк, залишений у вапняно-цементному тиньку 2006 р. Фото та опрацювання М.Бевз.

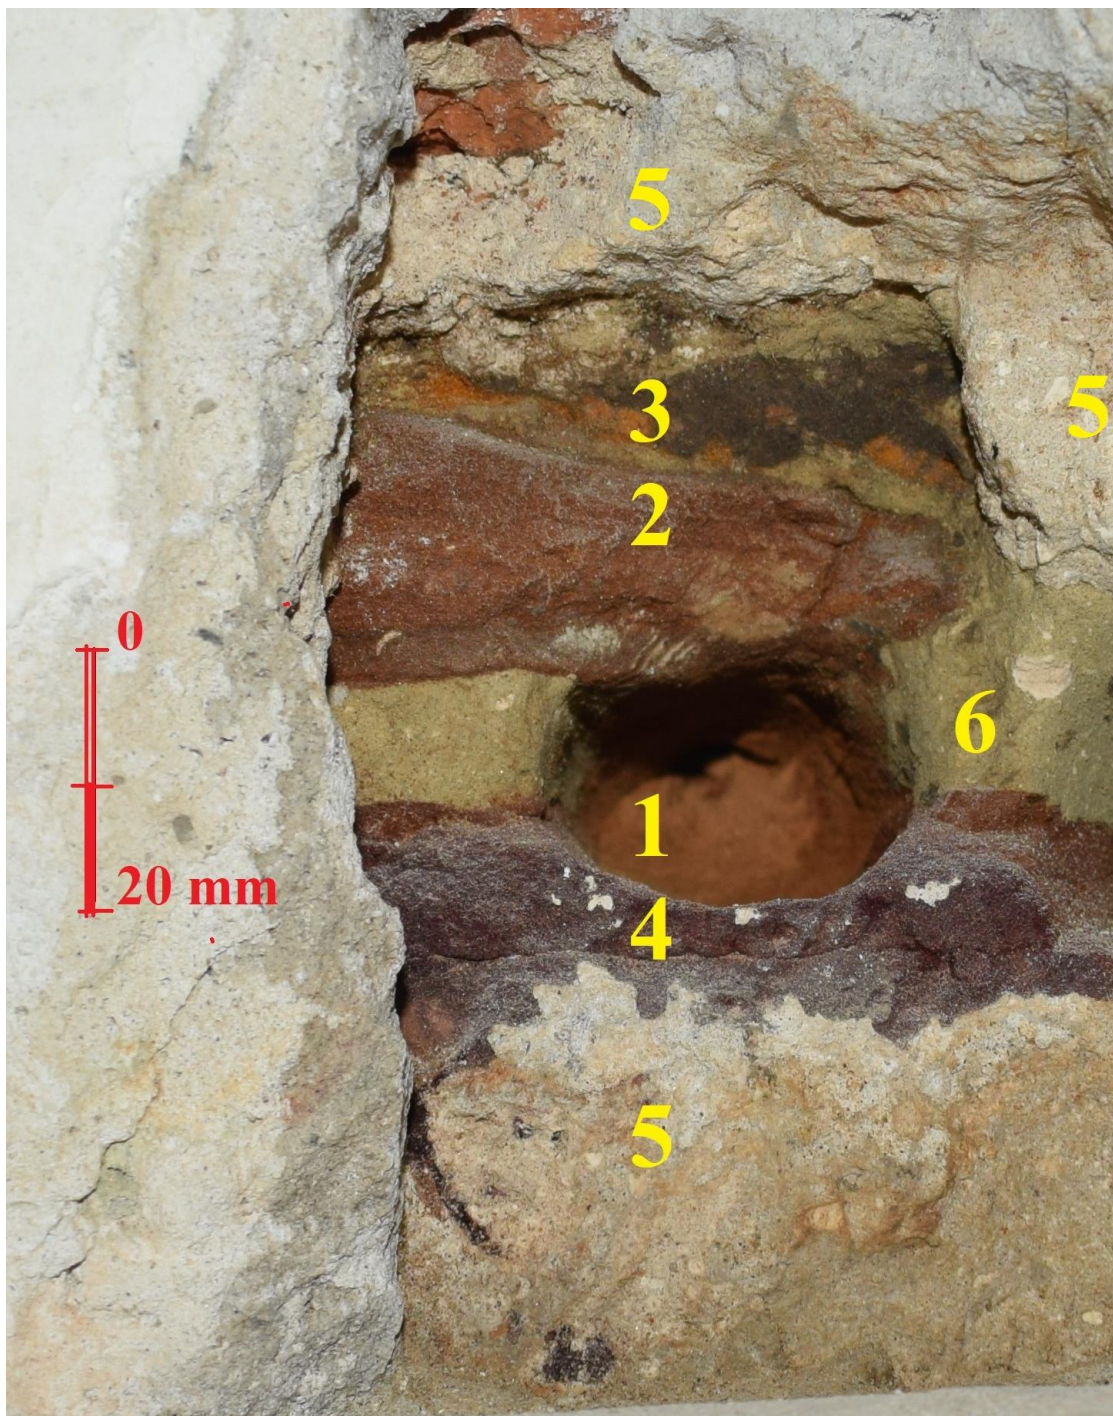
Фото 3. Стіна 3, дослідження 1, свердловина 1. Фіксація мурування стіни у зондажі-саморозкритті після повного зняття тиньків. Позначено: 1 – свердловина; 2 – рудо-червоний піщаник крихкий; 3 – темно-коричневий піщаник дуже крихкий; поряд у шарі дрібні крихти цегли та зеленкавий розчин; 4 – плитка темно-вишневого піщаника крихкого; 5 – розчин міцний вапняно-піщаний з грудочками вапна?; 6 – розчин з зеленкавого піску та з грудочками вапна. Фото та опрацювання М.Бевз.

На фото 3 можна побачити різницю між верствою заправи (розчину) з зеленкуватого піску (позначення - 6) та заправою іншого кольору з домішками крихт кераміки (вище від каменів 2 та 3). Зондаж показує також наявність трьох шарів тиньку, з яких останній з додаванням цементу.

- на стіні 3 виявлено три шари тиньку, з яких верхній виконаний з вапняно-цементного піщаного розчину;
  - автентичний нижній шар тиньку накладений на поверхню каменів та швів - міцний кремового кольору, вапняно-піщаний, з крихтами вапна;

- у муруванні тіла стіни 3 виявлено два типи вапняно-піщаної заправи: 1 - дуже слабку із зеленкавим піском та крихтами вапна і 2 – міцнішу вапняно-піщану з крихтами цегли; виявлені заправи різняться від заправи, яка виступає у цегляному муруванні на зовнішній північній стіні церкви; наявність інших заправ може бути свідченням перебудов цієї частини стіни;

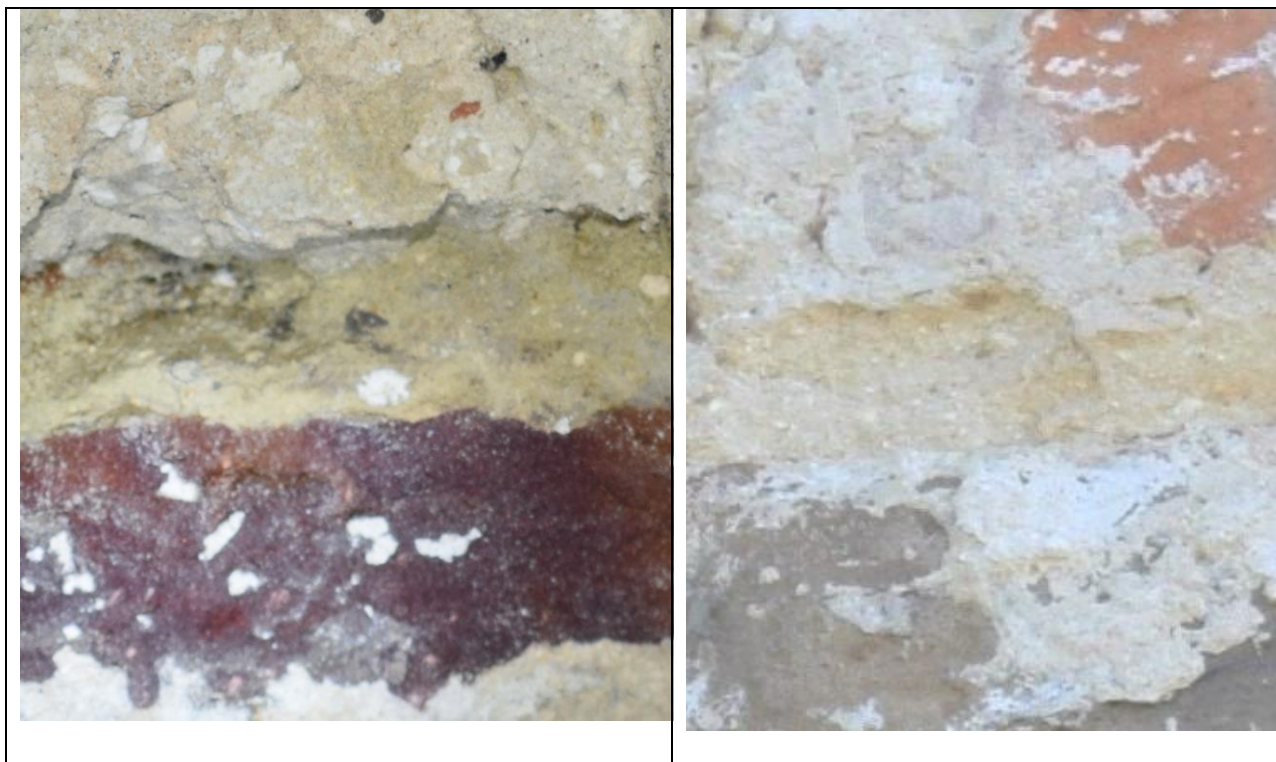
Фото 4. Порівняння мурувальних розчинів у стіні 3 в зондажі 1 (ліве фото) та назовні північної стіни. Розчиниподібні за складом, але різняться міцністю та кольором, що може бути викликане різним режимом вологості стін.

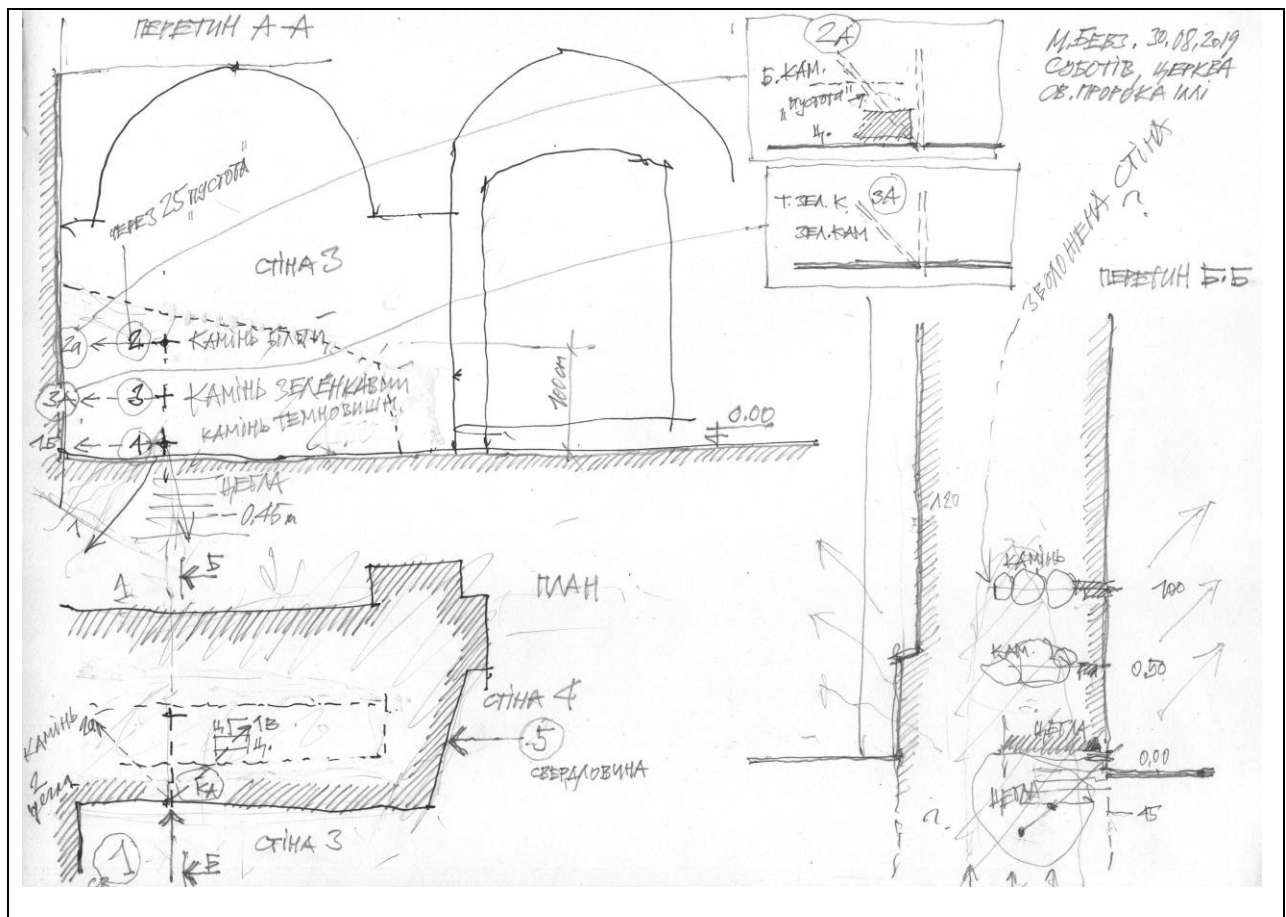
Результати 1 та 3 свердлінь не виявили порожнин у тілі стіни. Вони засвідчили наявність та домінування кам'яного мурування у різних частинах стіни. Виявлено також наявність заправ різного складу та різної міцності у муруванні. Глибина свердлінь становила 90 см. Лише у свердловині 2а-ліва виявлено невелику порожнину після 25 см стіни.

Рис. 8. Польова рисункова нотатка зондажного свердління 1, 2, 3 – «дослідження 1; стіна 3». На плані також позначено свердловина 5 у стіні 4. (опрацювання М.Бевз).

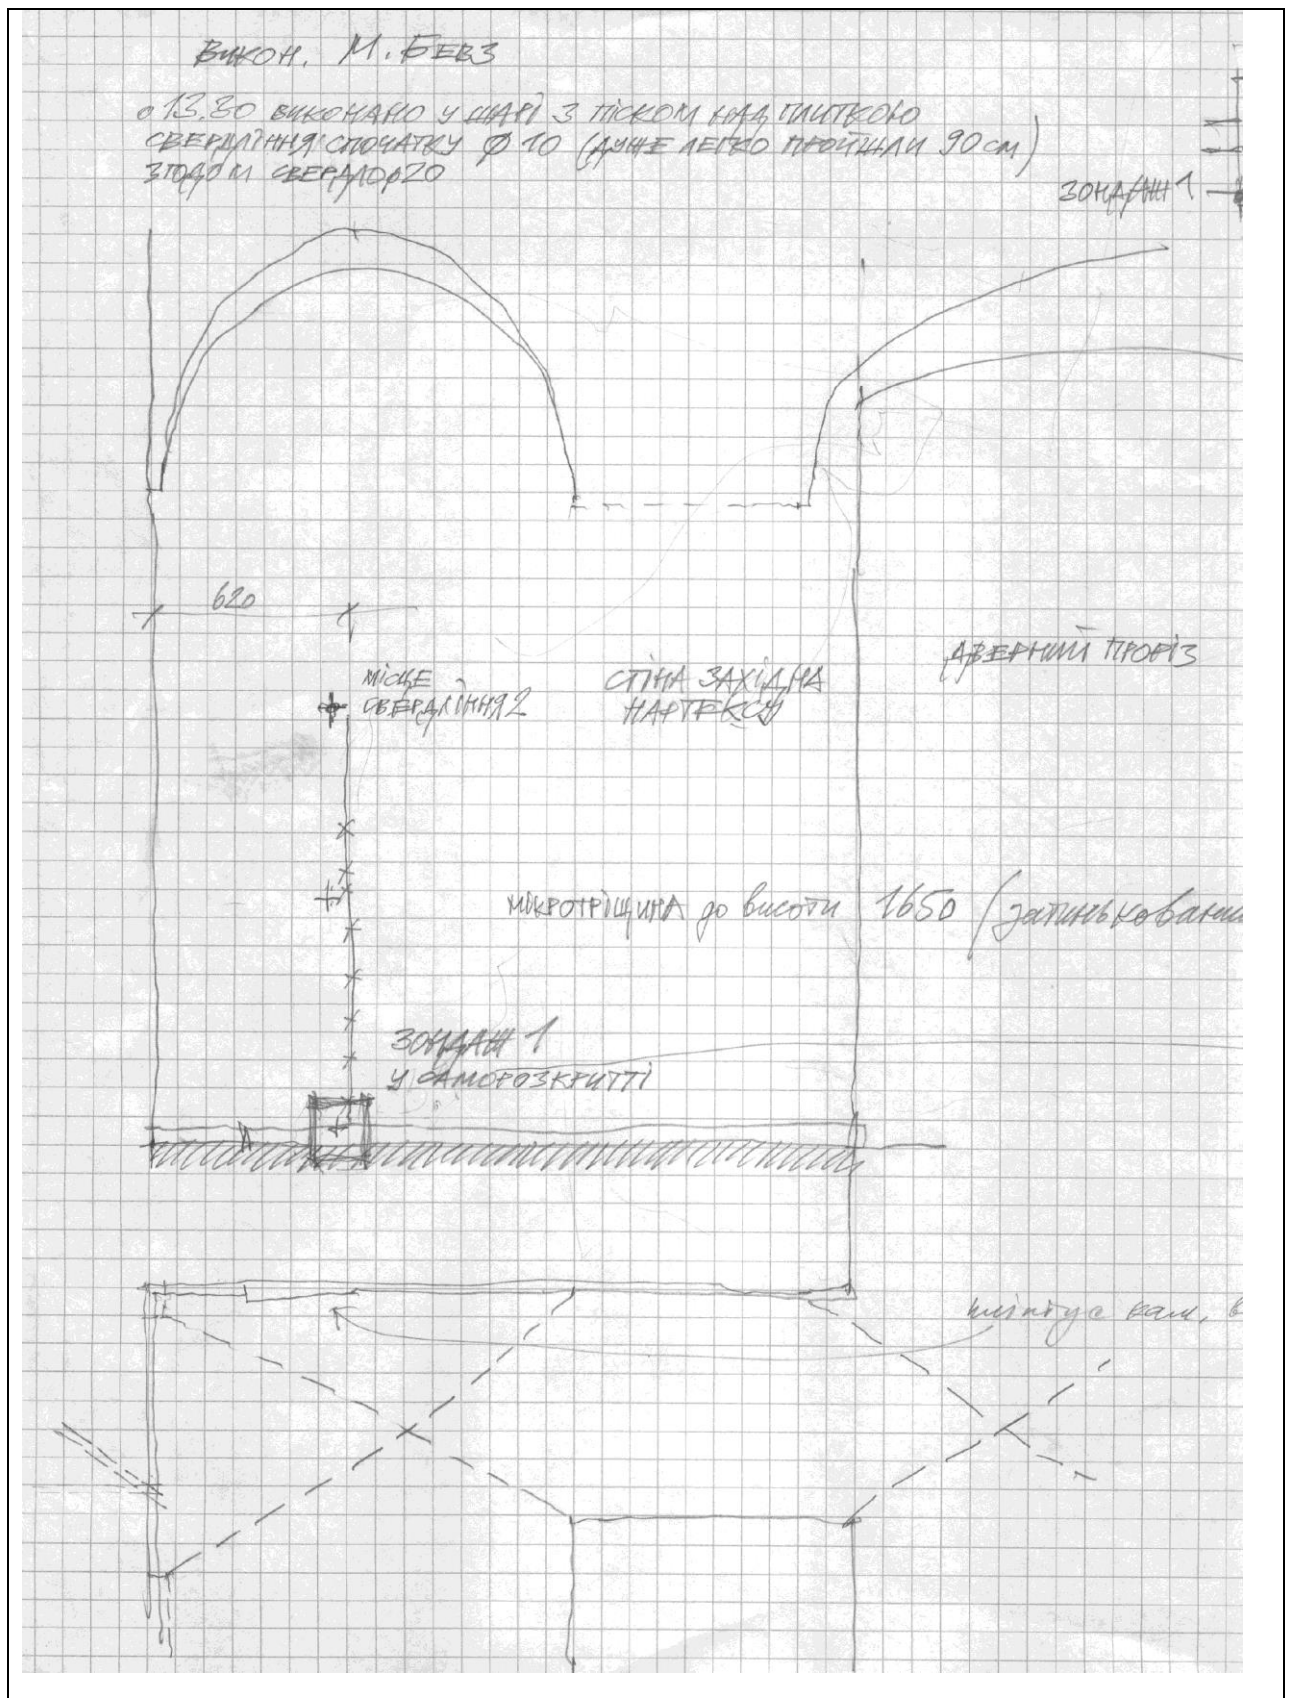
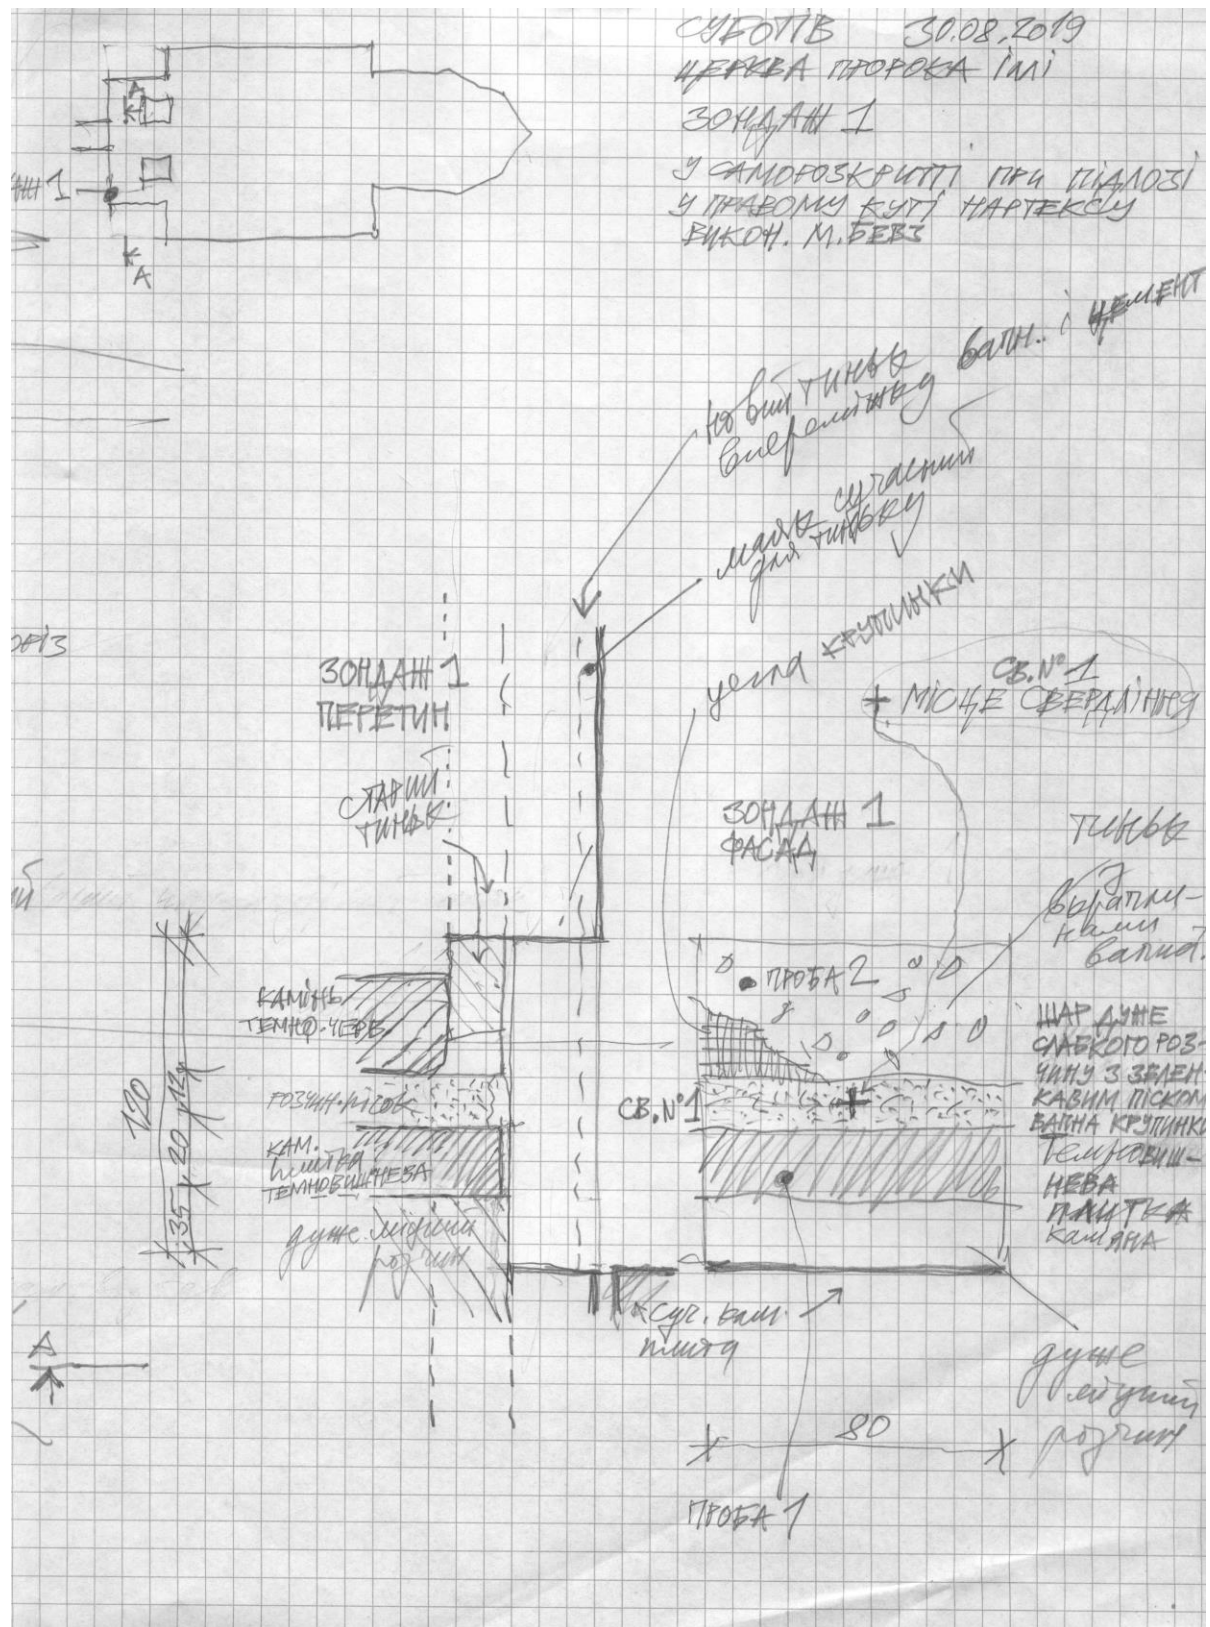
Результати свердлінь показали наявність кам'яної кладки у тілі стіни у всіх трьох свердловинах. Цегла виступала лише у першій свердловині, але на рівні нижчому ніж підлога храму (рис. 8, фрагмент 1б). Невелика порожнина простежена лише у свердловині 2-ліва на глибині у товщу стіни 25-30 см. У першому свердлінні домінували камені темновишневого та коричневого кольорів. У свердловині 2 – домунували камені спочатку ясносірого, згодом темно-сірого (подібного до цементу) кольорів. У свердловині 3 – домінували камені сірозеленого кольору.

Рис. 9. Рисункова польова фіксація ділянки стіни 3 та вказання розміщення свердловин 1-2-3. Опрацювання М.Бевз.

Рис. 10. Рисункова польова фіксація ділянки стіни 3 та розміщення свердловин 1-2-3. Фасад та перетин зондажу №1 у тиньку у нижній частині стіни 3. Опрацювання М.Бевз.

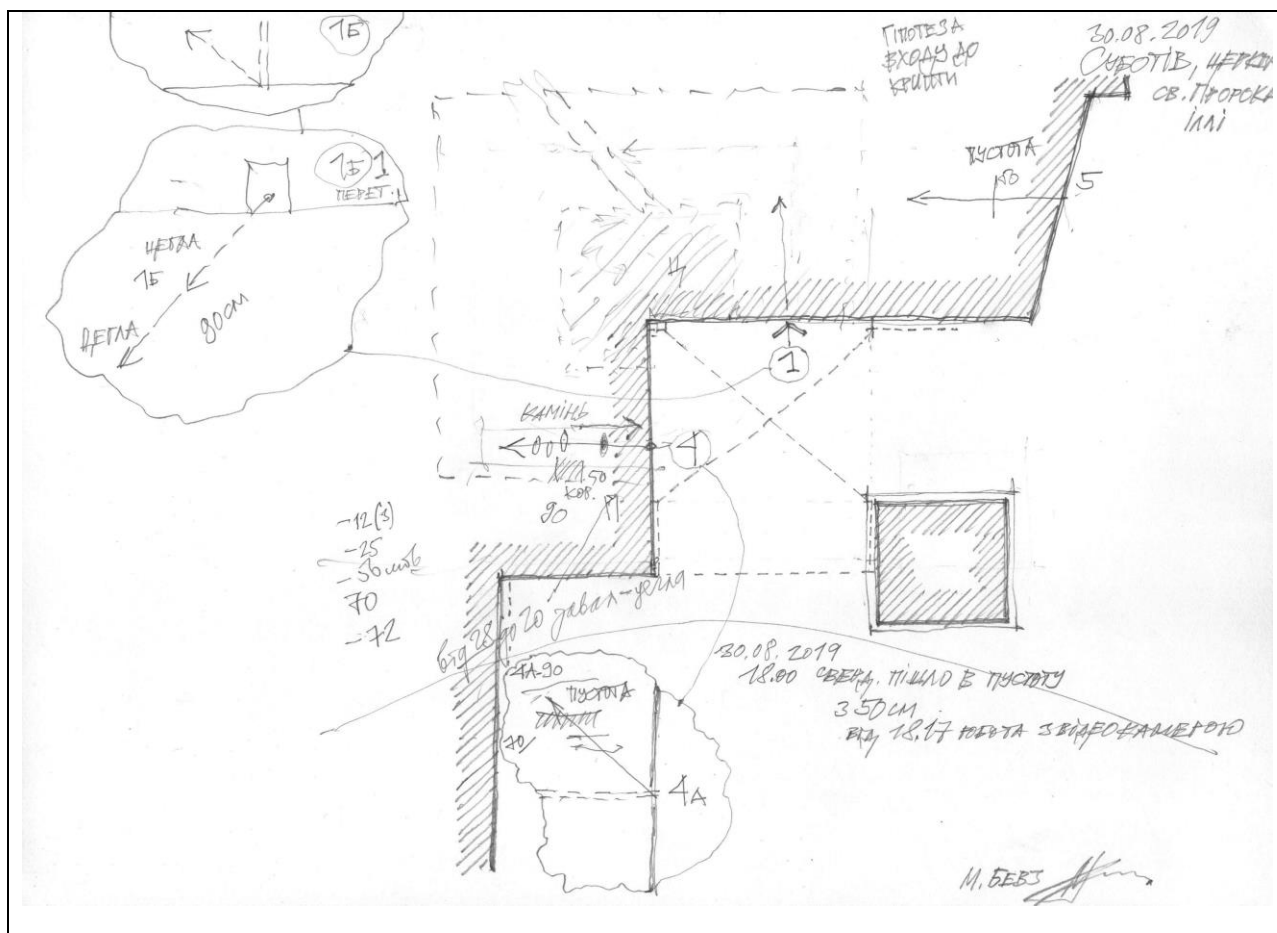
Рис. 11. Польова рисункова нотатка-фіксація зондажного свердління 1 (стіна 3) та 4 (стіна 2) – «дослідження 1 та 2»; (Опрацювання - М.Бевз).

Виявлено порожнину свердлінням 4а косим вправо. Розміри порожнини значні – приблизно 20-30 см. Початок порожнини після 35-40 см. Кладка стіни - камяна. Порожнина простягалася від 40 до 70 см приблизно. У свердловину опущено інспекційну відеокамеру з підсвіткою та виконано низку фотографій. Окремі з них предствлено нижче на фото 9-10-11. Фото

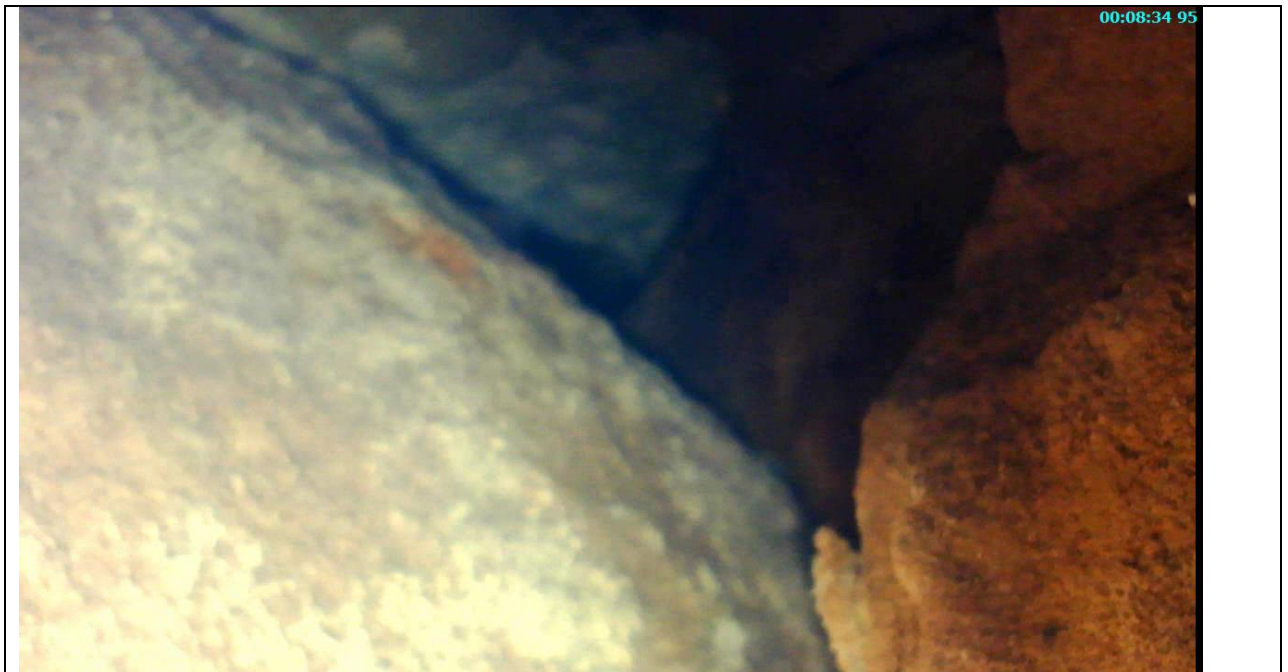
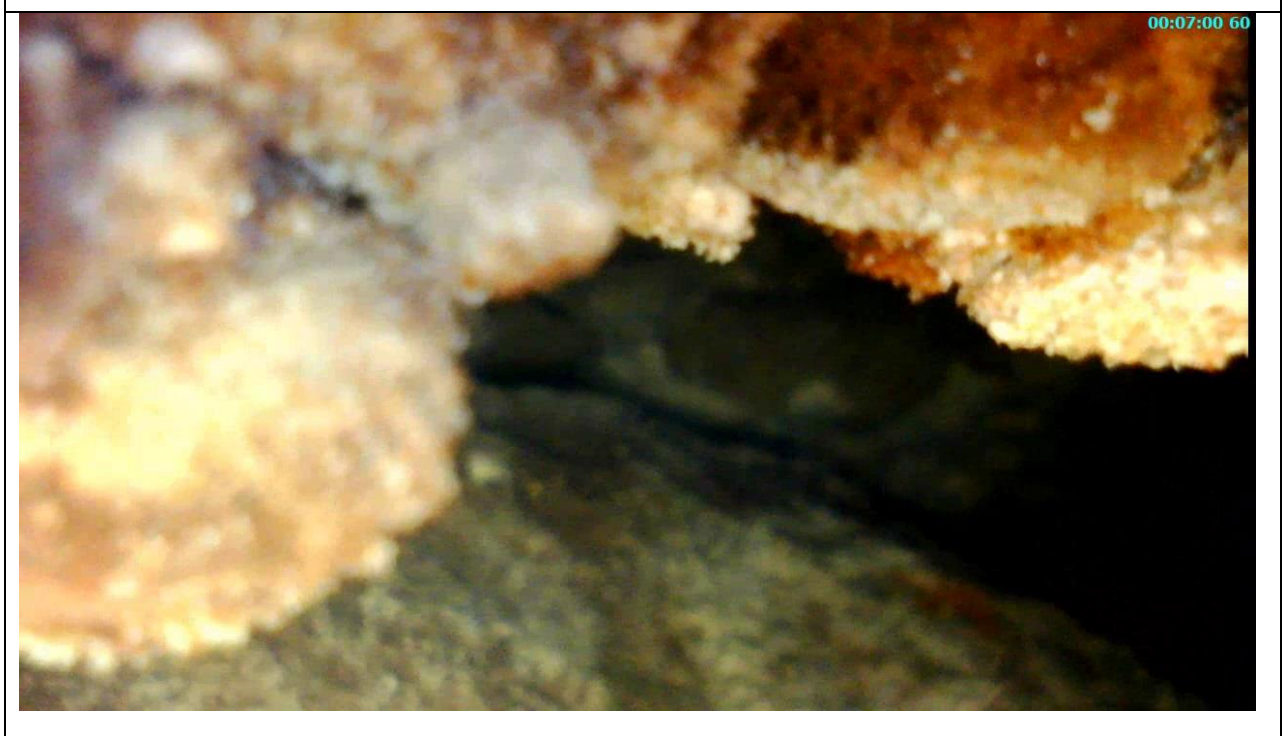
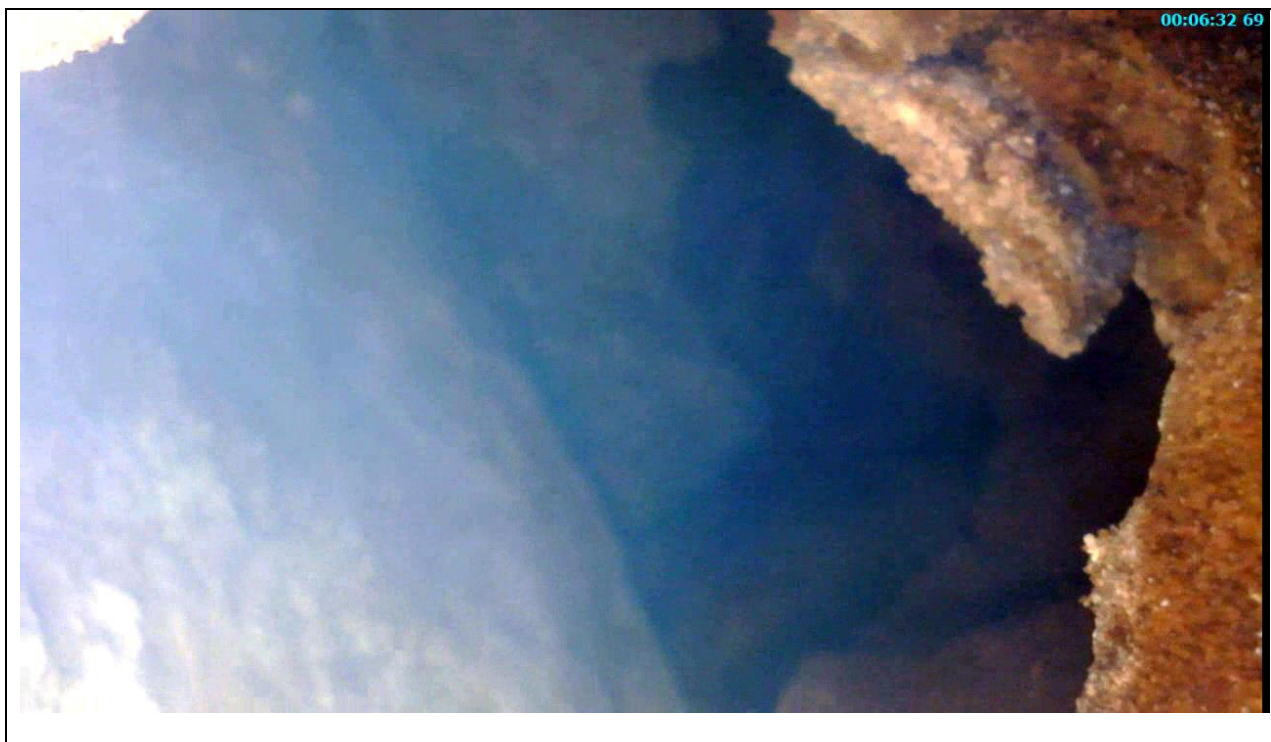
показують наявність великої, але вузької пустоти, яка простягається униз. Точний напрямок її протяжності слід уточнити додатковим зніманням.

Фото 4. Фотофіксація інспекційною камерою порожнини у свердловині 4а.  
Фото І.Ільчишин.

Фото 5. Фотофіксація інспекційною камерою порожнини у свердловині 4а.  
Фото І.Ільчишин.

Фото 6. Фотофіксація інспекційною камерою порожнини у свердловині 4а.  
Фото І.Ільчишин.

2. Зондажні свердління 2, 3 та 5 виявили порожнини у тілі стін південно-західного наріжника. Найбільша порожнина виступає у стіні 2 на висоті 100 см над рівнем підлоги храму.

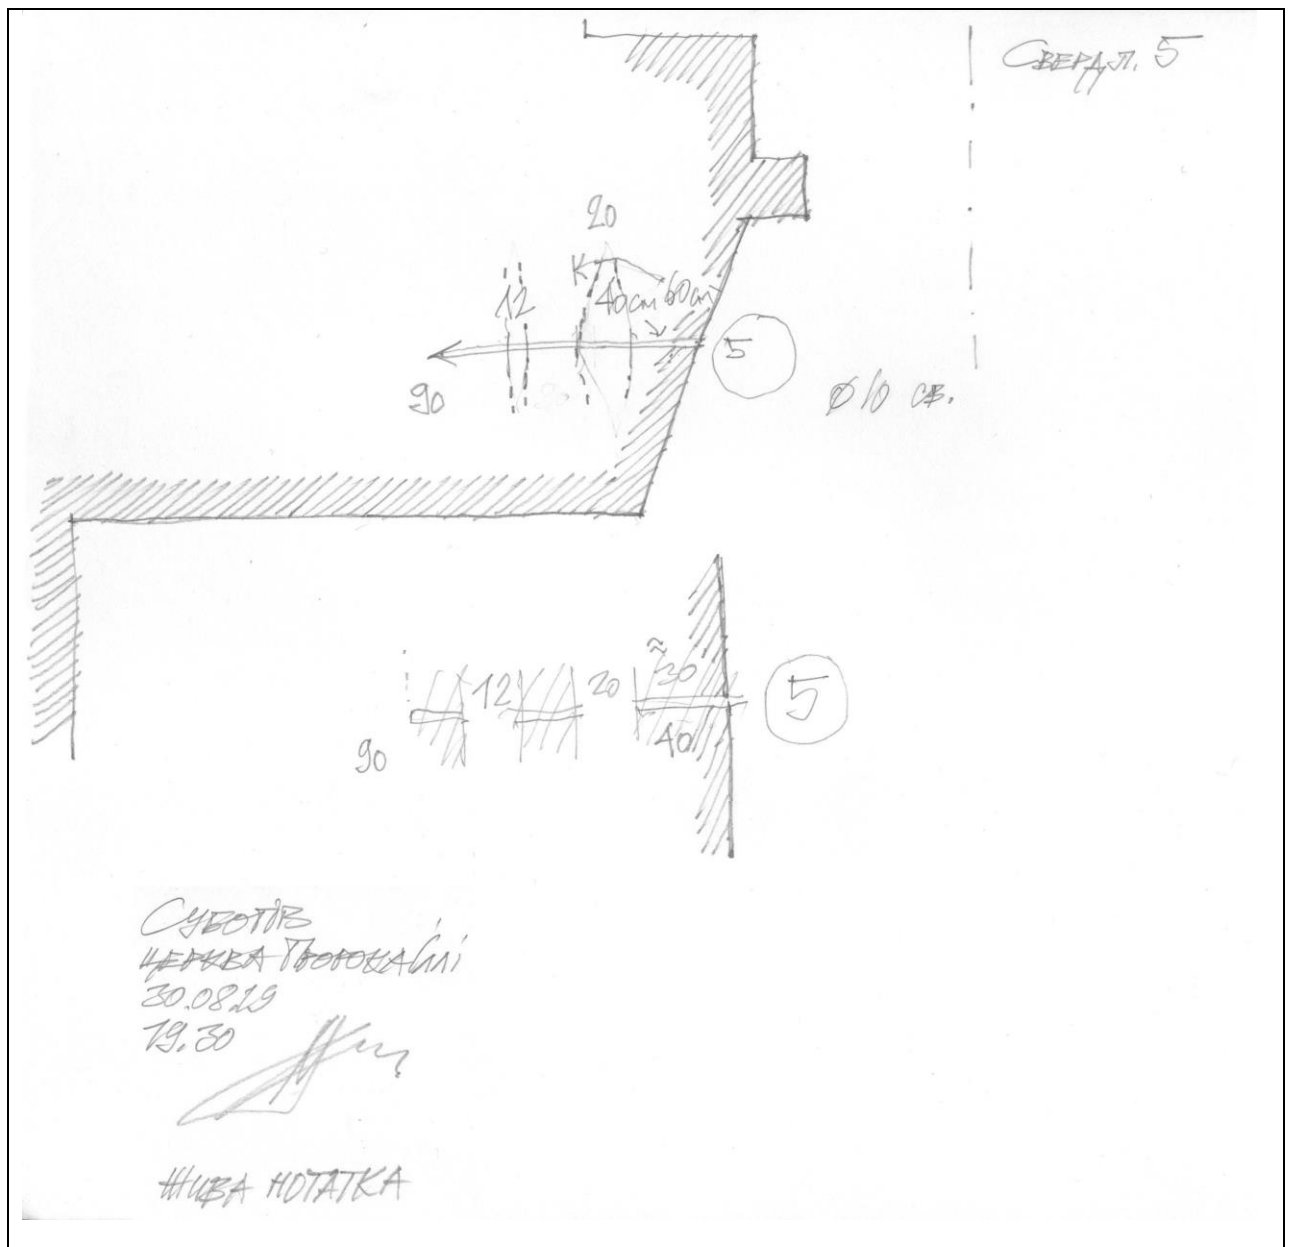
Рис. 12. Польова рисункова нотатка-фіксація зондажного свердління 5.  
Стіна 4. Пороженина на глибині від 30 до 50 см. Друга порожнина на глибині  
70 см до 82 см. Опрацювання М.Бевз.

3. Велика порожнина знайдена також у свердловині 5 у стіні 4 на правій щоглі вхідного прорізу до церкви. Свердління тут виконувалося на висоті 50 см над рівнем підлоги храму.
