ЗВІТ

**З ВИКОНАННЯ АРХІТЕКТУРНО-АРХЕОЛОГІЧНИХ ДОСЛІДЖЕНЬ  
В ПРИМІЩЕННЯХ ПАМ'ЯТКИ АРХІТЕКТУРИ НАЦІОНАЛЬНОГО  
ЗНАЧЕННЯ охор. №770 – ЦЕРКВИ СВ. ПРОРОКА ІЛЛІ в с. СУБОТОВІ  
ЧИГИРИНСЬКОГО РАЙОНУ ЧЕРКАСЬКОЇ ОБЛАСТІ, ОБ'ЄКТА  
НАЦІОНАЛЬНОГО ЗАПОВІДНИКА «ЧИГИРИН»**

Львів – 2019

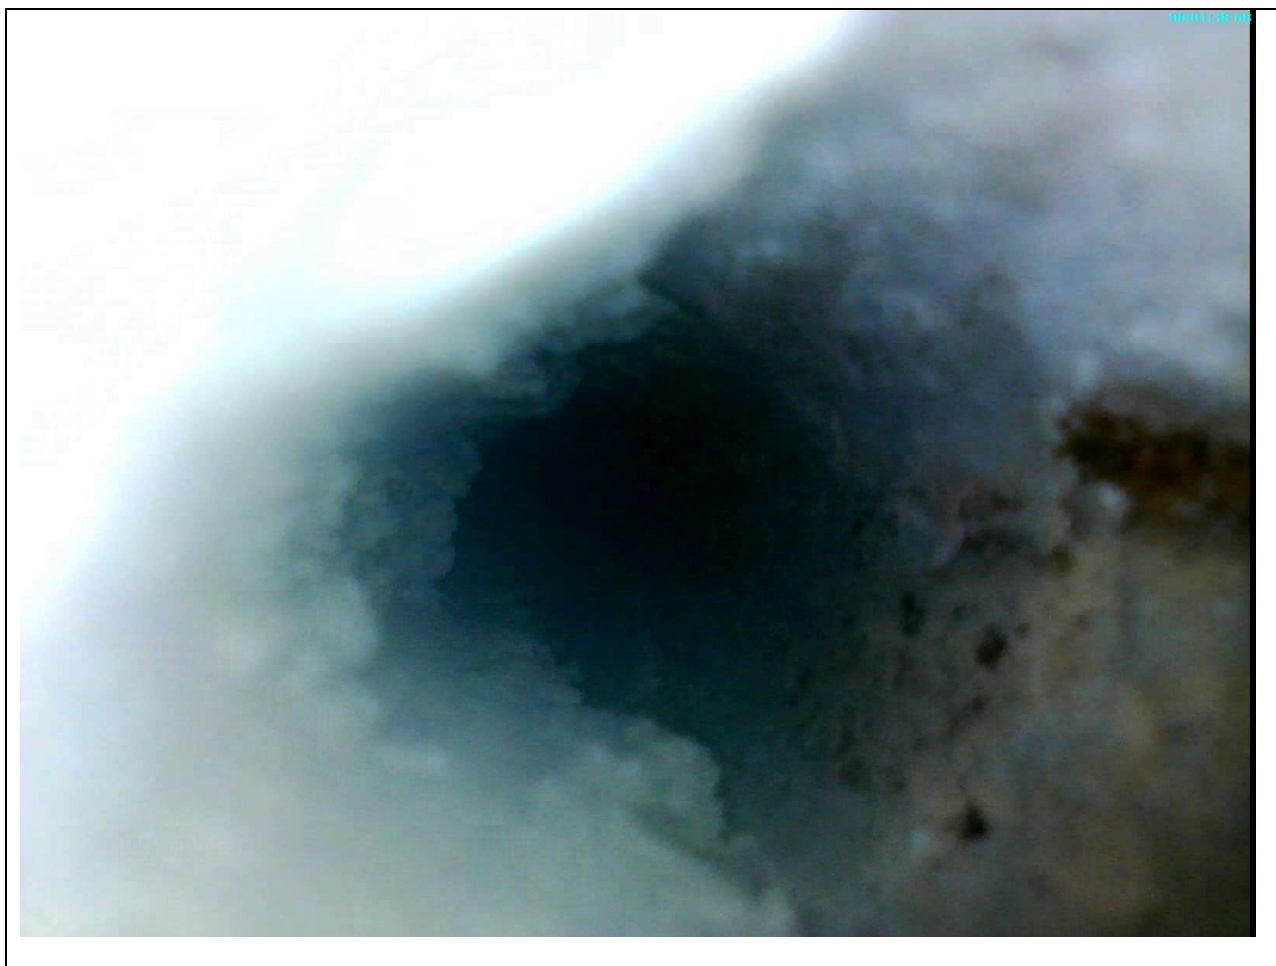
Фото 7. Малі порожнини у свердловині 2а у стіні 3. Відеофіксація.  
Виконання і фото - І.Ільчишин.

4. Мала порожнина виявлена у свердловині 2а у стіні 3 на висоті 100 см над рівнем підлоги храму.
5. Виявлені порожнини не можуть бути випадково незаповненими будівельним розчином ділянками мурування стін. Їх величина значна і фото інспекційною камерою свідчать, що порожнини утворені у процесі замурування якихось камер чи проходів.

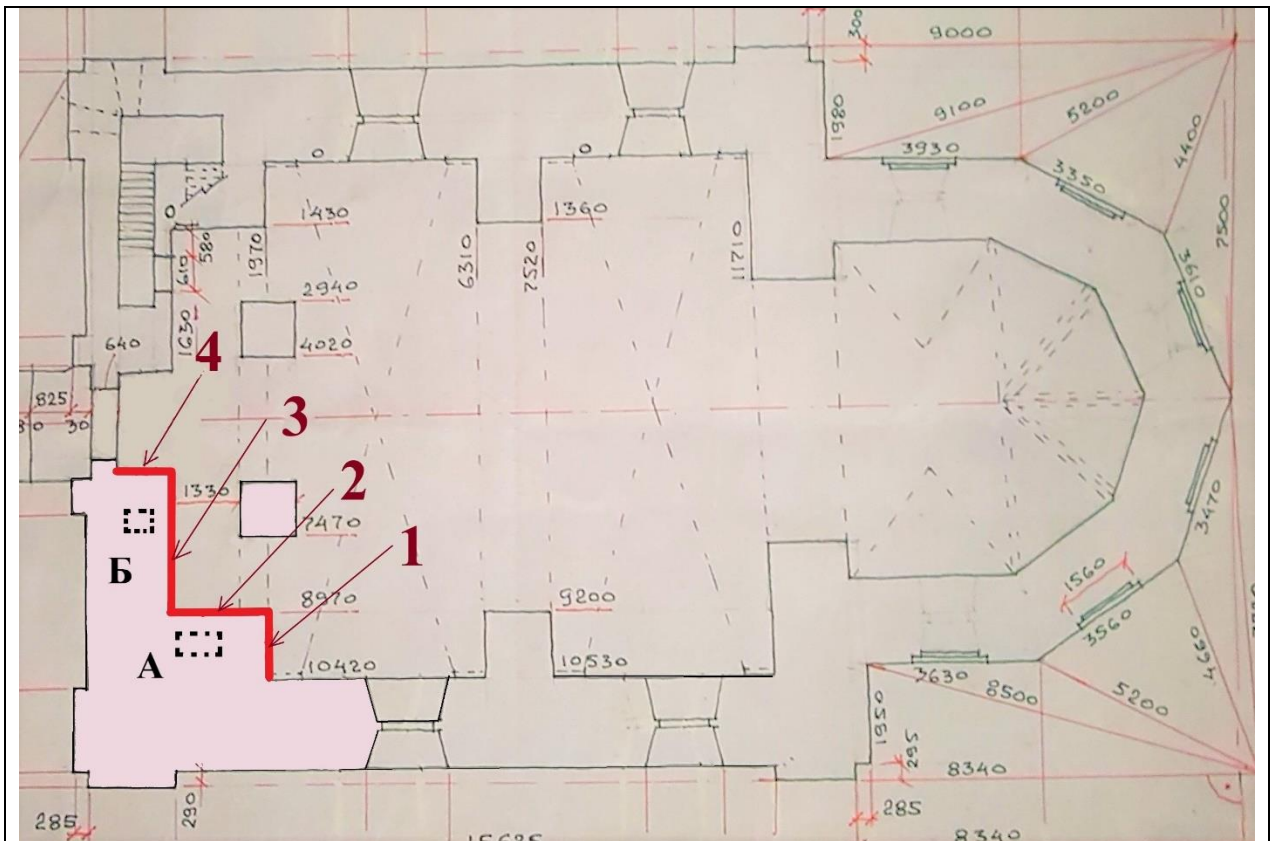
Схема 1. Місця виконання зондажних розкриттів у тиньку на ділянках стін 1-4 у церкві св. Пророка Іллі в с. Суботові. Пунктирною лінією у товщі стіни позначено місця виявлених порожнин: А – на висоті 100 см від рівня підлоги храму; Б – на висоті 50 см від рівня підлоги храму.
