На замовлення ГО «ФОНД ВЕЛИКИЙ ЛЬОХ»

Звіт за результатами проведення спелео-археологічних робіт поблизу Іллінської церкви в с. Суботів, Чигиринського району Черкаської області

Кам'янець-Подільський  
2019

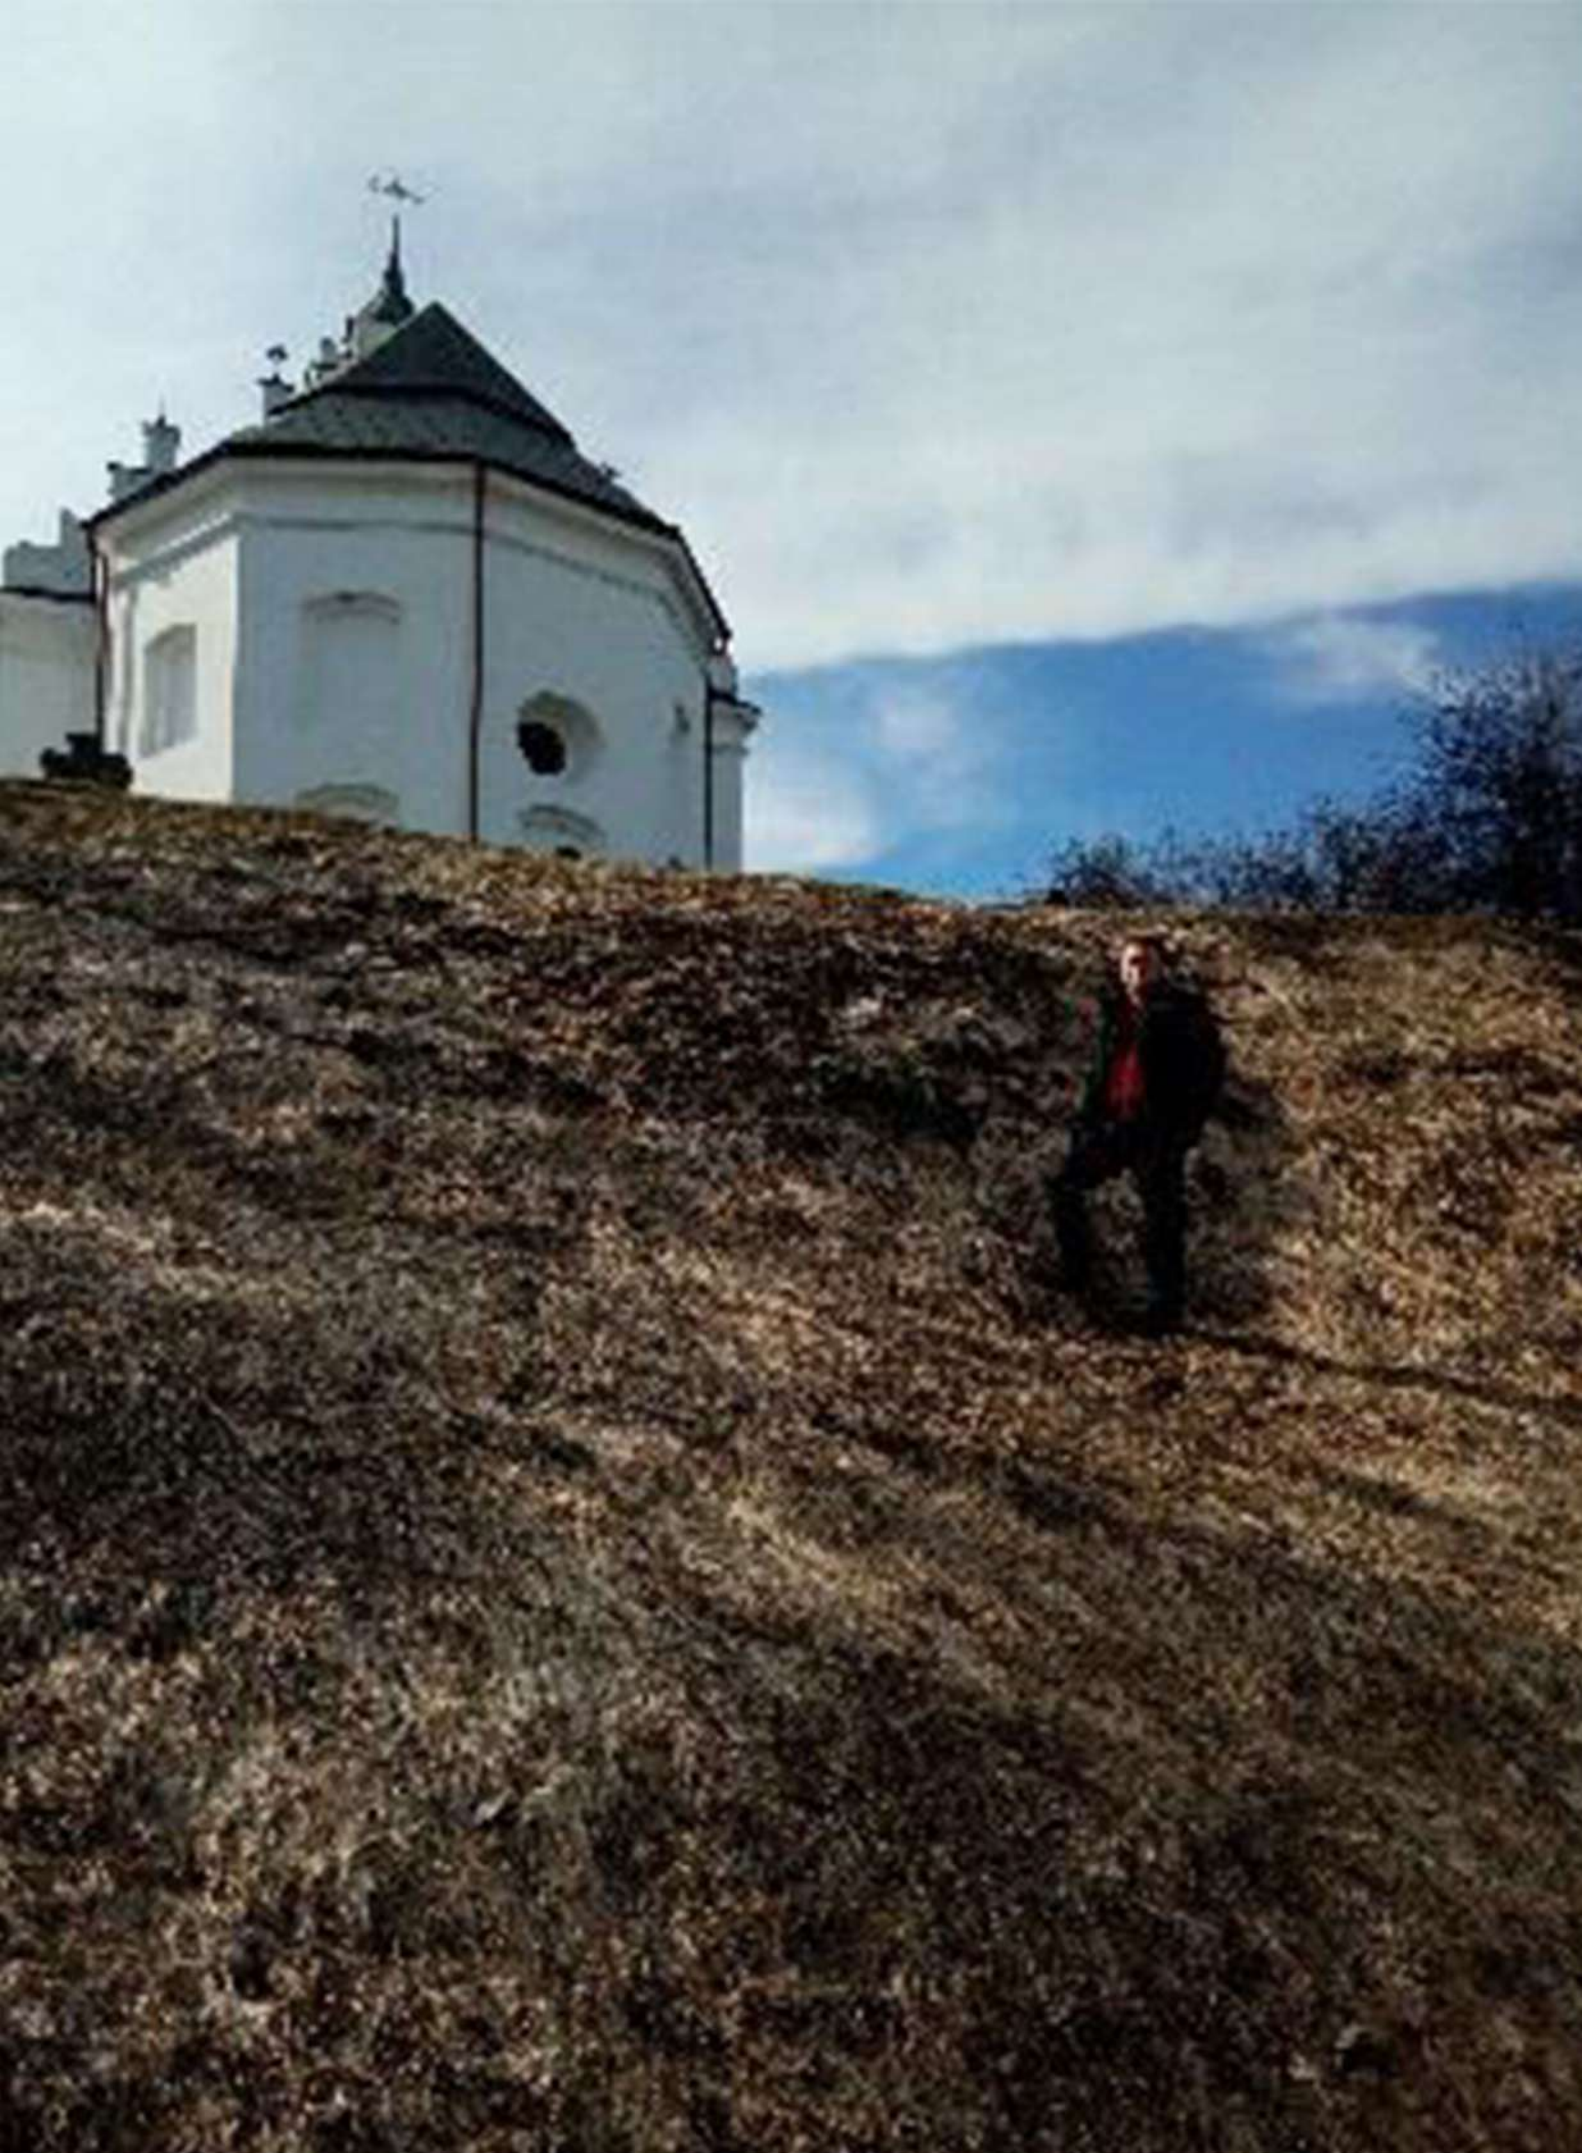
Знаходиться на східному схилі, за церквою. Координати провалля: широта: 49.09438, довгота - 32.55537 (рис.1-3). На момент обстеження провалля повністю засипане (рис.5).

Рис.5. Місце провалу №1 за К.М. Бондар. Фото 2019 року.

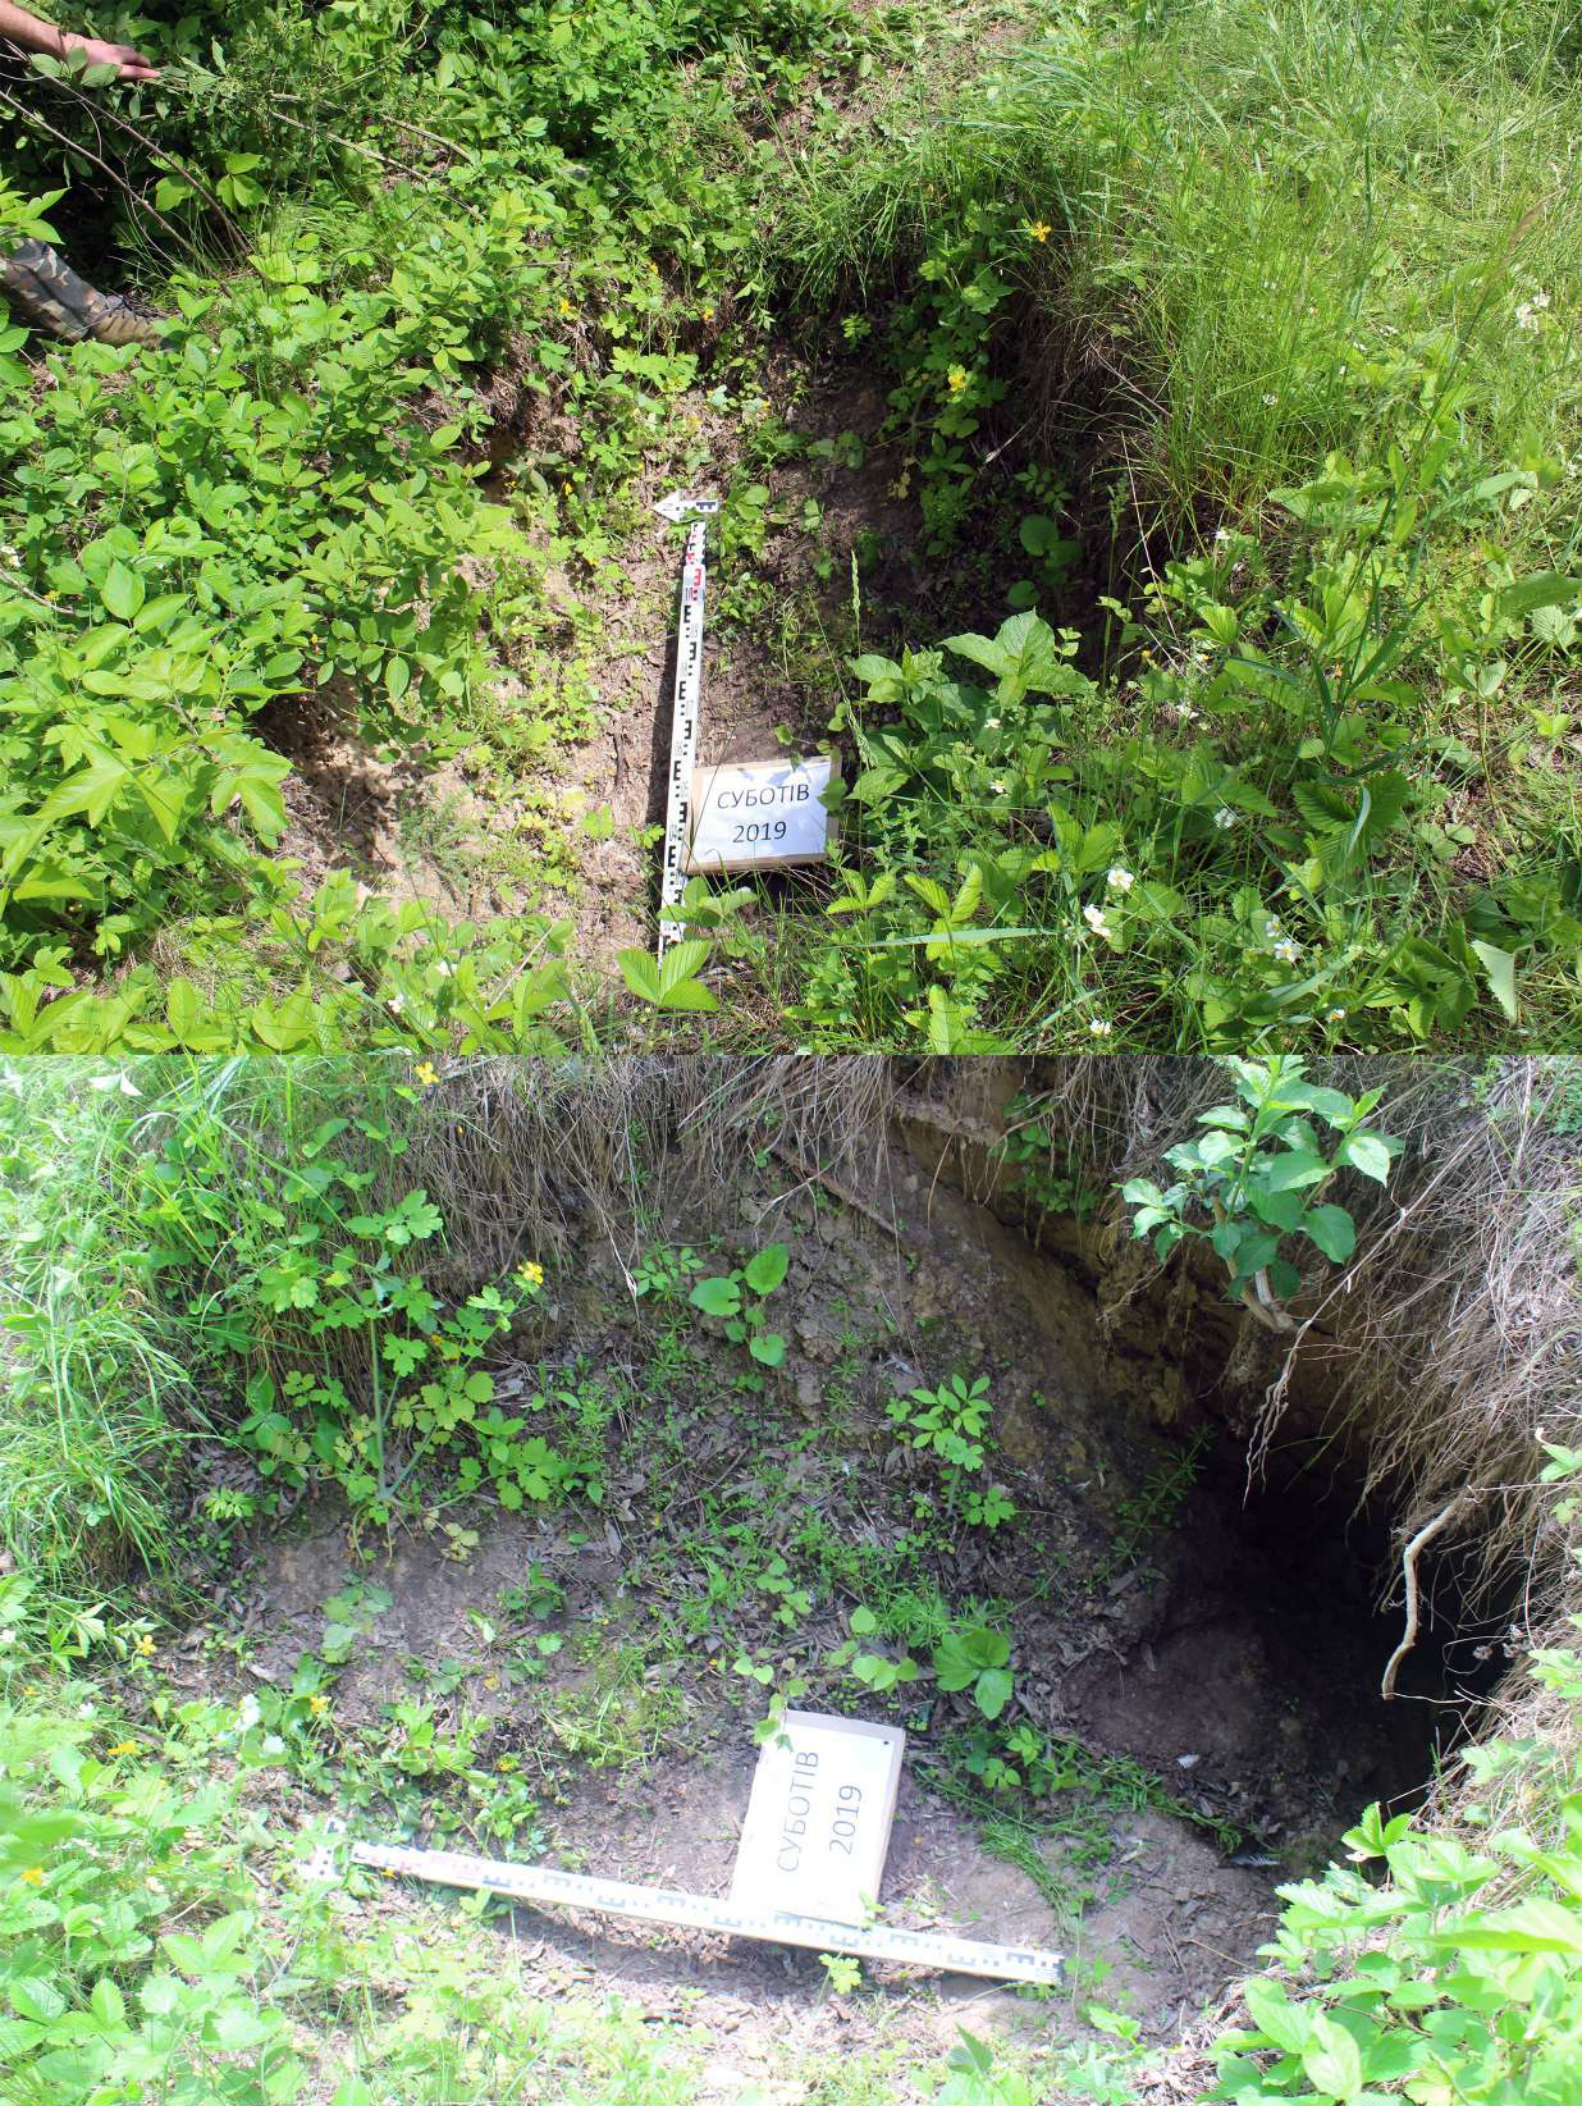
втягнуте із заходу на схід на 2,3 м, найбільша ширина – 1,63 м (рис.7). У західній частині провалля збереглись рештки підземної споруди. Сучасний вхідний отвір має висоту 1,2 та ширину 1,68 м (рис.8). Довжина збереженої частини підземелля – 4,9-5,4 м. Сучасна висота – 0,5-1,1 м. Сучасна ширина порожнини становить 2,2-2,3 м. Орієнтація напрямку галереї – західна (рис.9). На даний момент автентичне склепіння та стіни порожнини вивалені. Підземелля заповнене вивалами стелі та стін, а також делювіальними відкладами, більш ніж на половину своєї первісної висоти (рис.10).

Рис. 7. Провалля до порожнини №2. Фото.

5. Об'єкт № 2, на момент обстеження, знаходився в аварійному стані. Необхідно найближчим часом провести укріплення склепіння, стін та водовідвід об'єкту. Особливо важливими є фрагменти стін зі слідами кіптяви та перепалу й пазами для дерев'яних конструкцій. Якщо цикл робіт з консервації та збереження пам'ятки неможливо реалізувати поточного сезону, слід розглянути можливість вирізки збережених фрагментів стін та стелі, їх консервації та передачі на баланс Національного історико-культурного заповідника «Чигирин» з метою подальшого експонування.

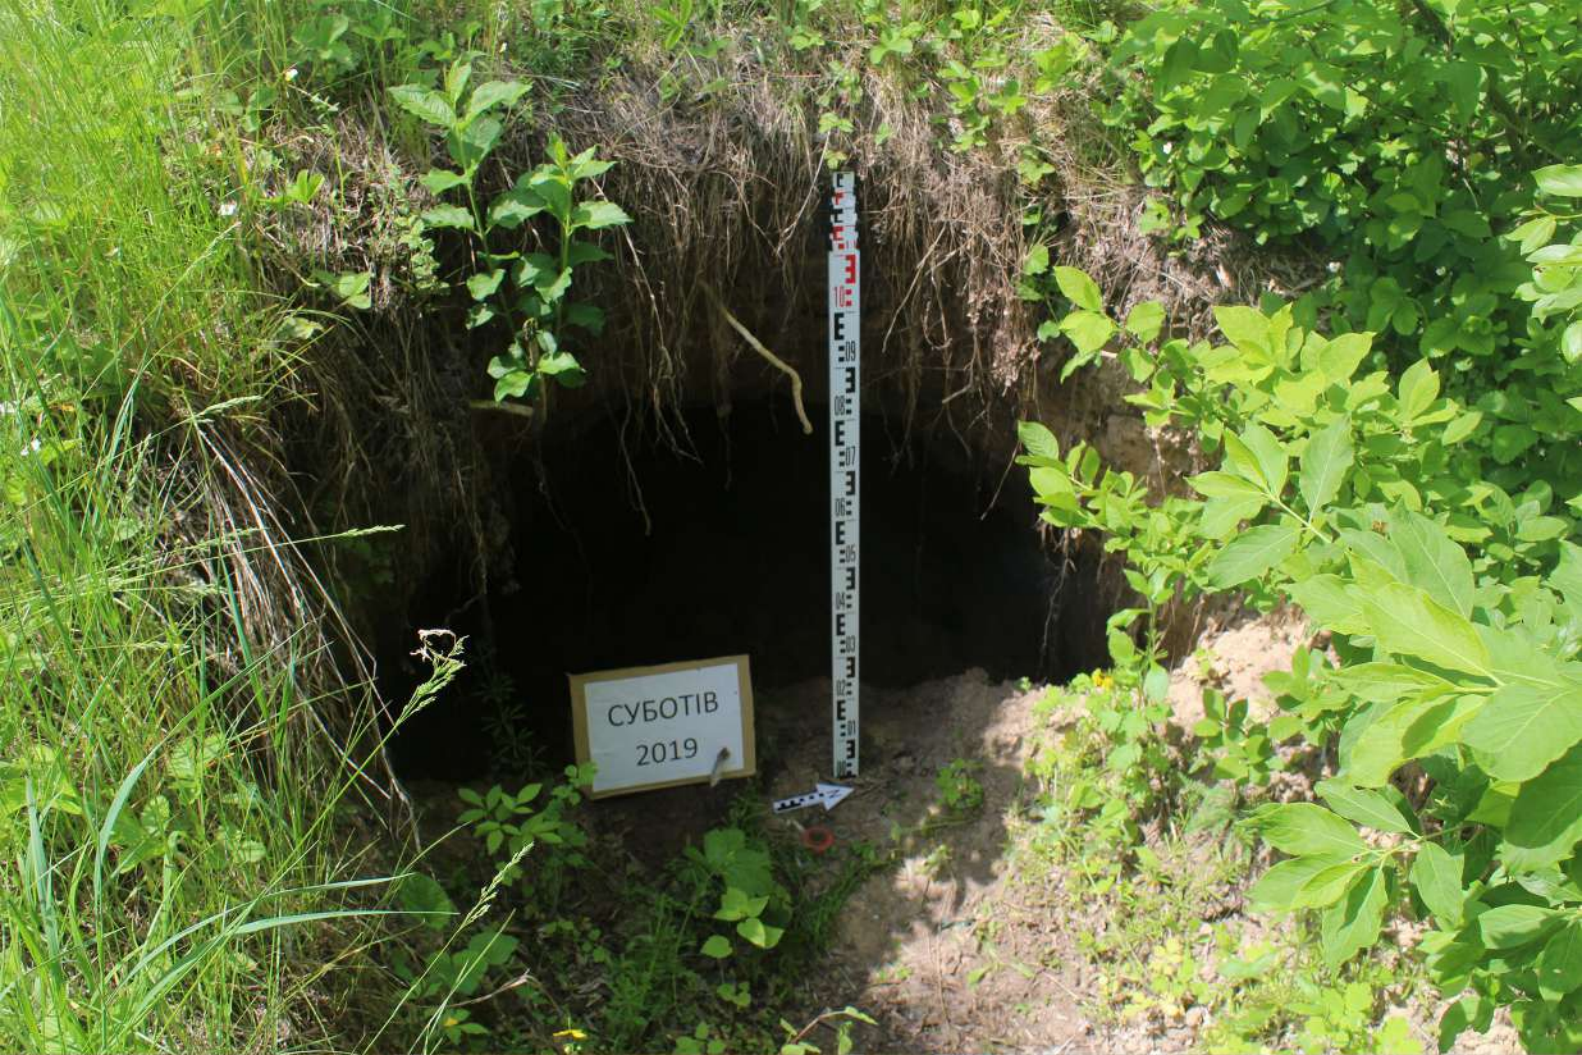
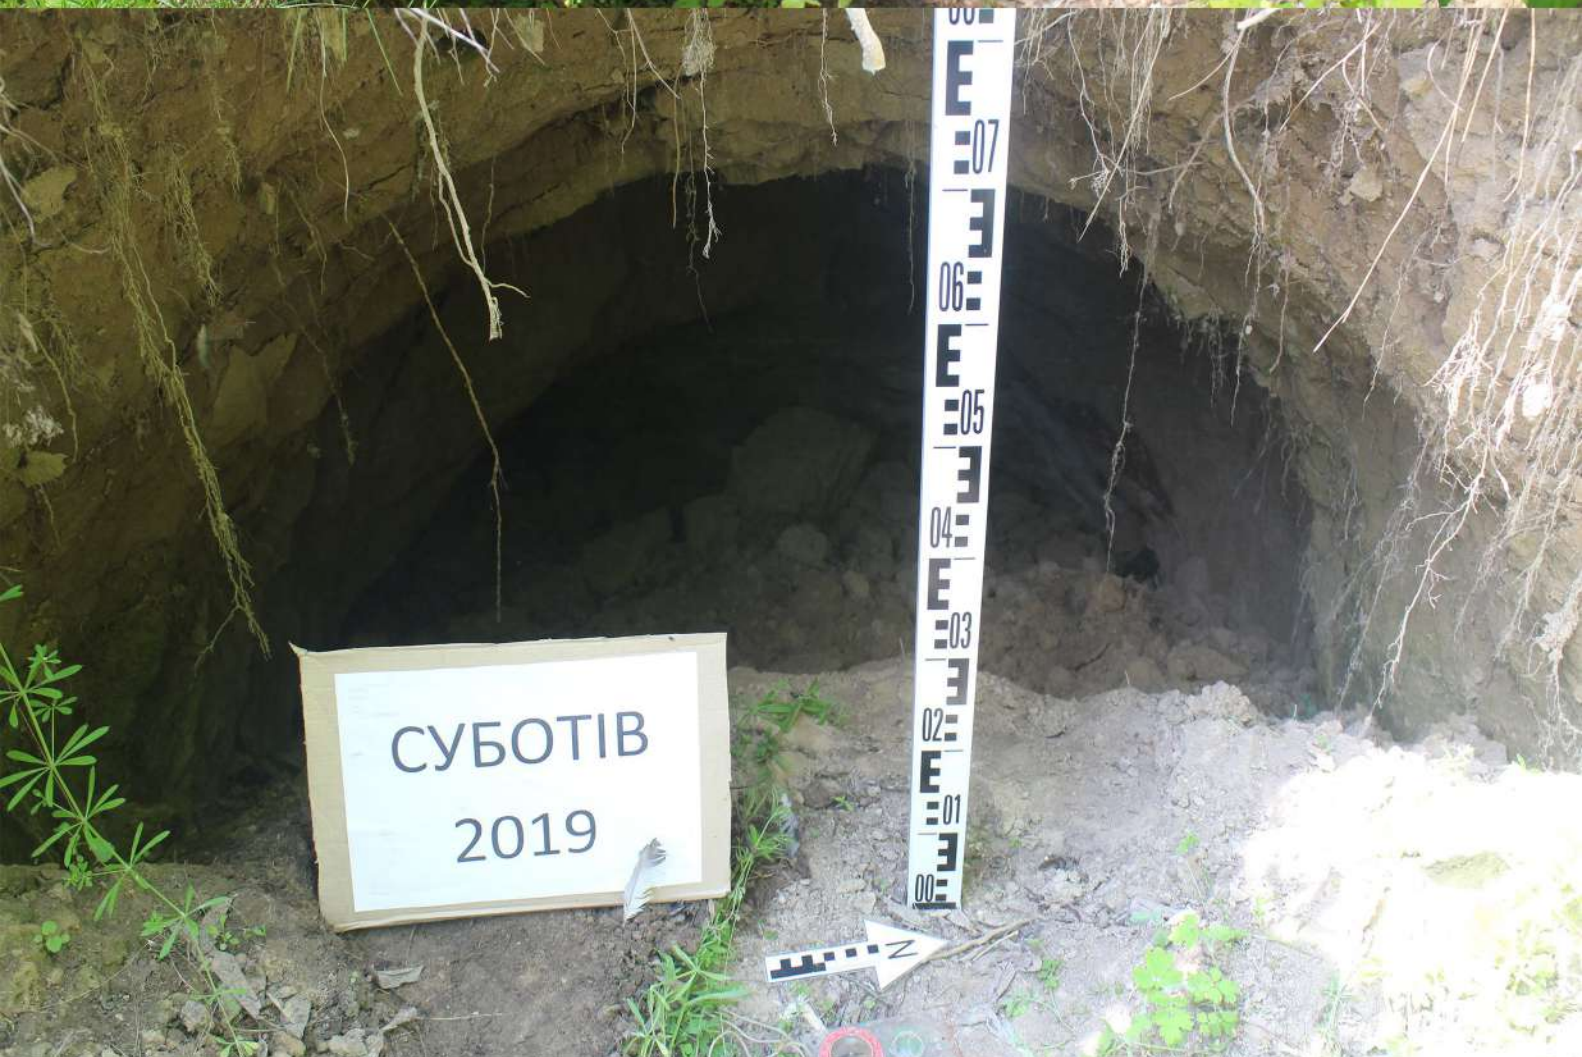
Рис.8. Сучасний вхідний отвір до порожнини №2. Фото.

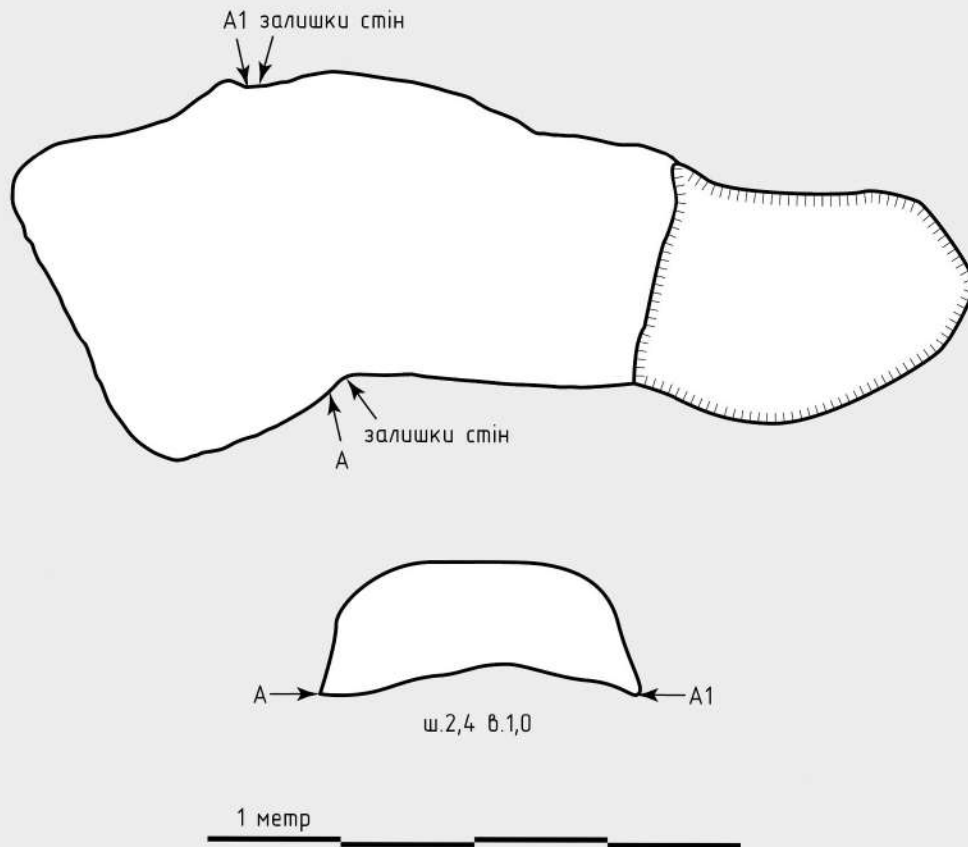
Рис.9. План та перерізи об'єкту №2. Виконав Тимчук Д.В., Омеляченко О.В.

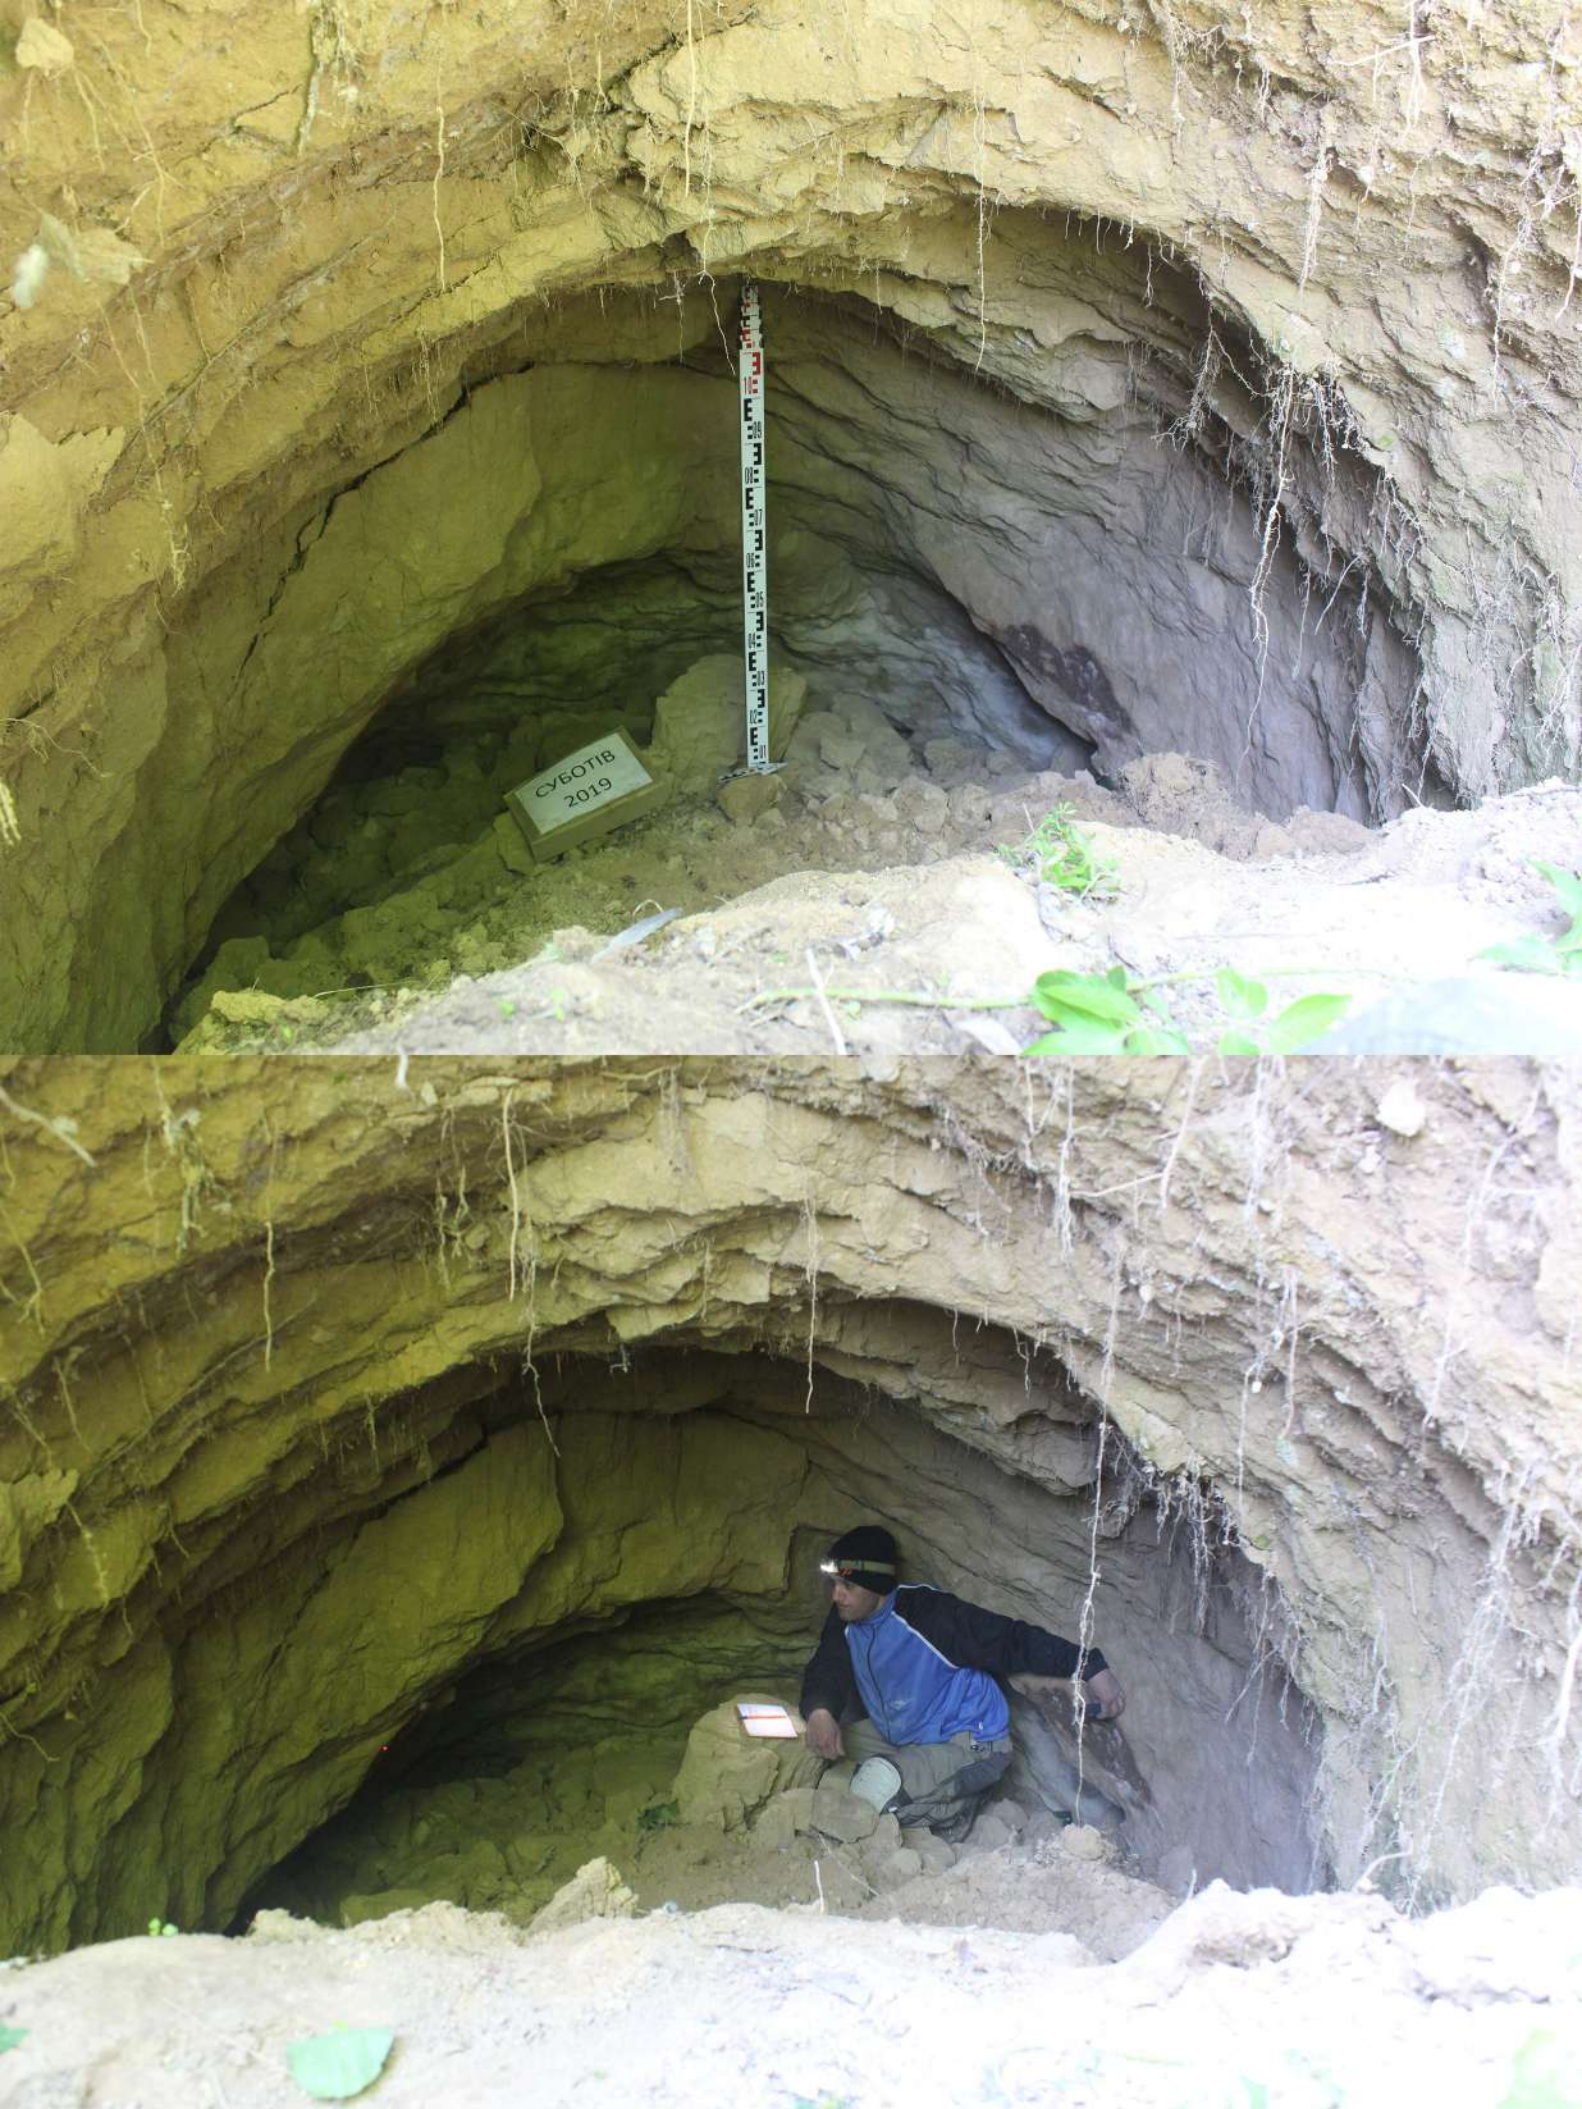
Рис.10. Внутрішня частина підземелля №2, завалена вивалами стелі та стін. Фото.

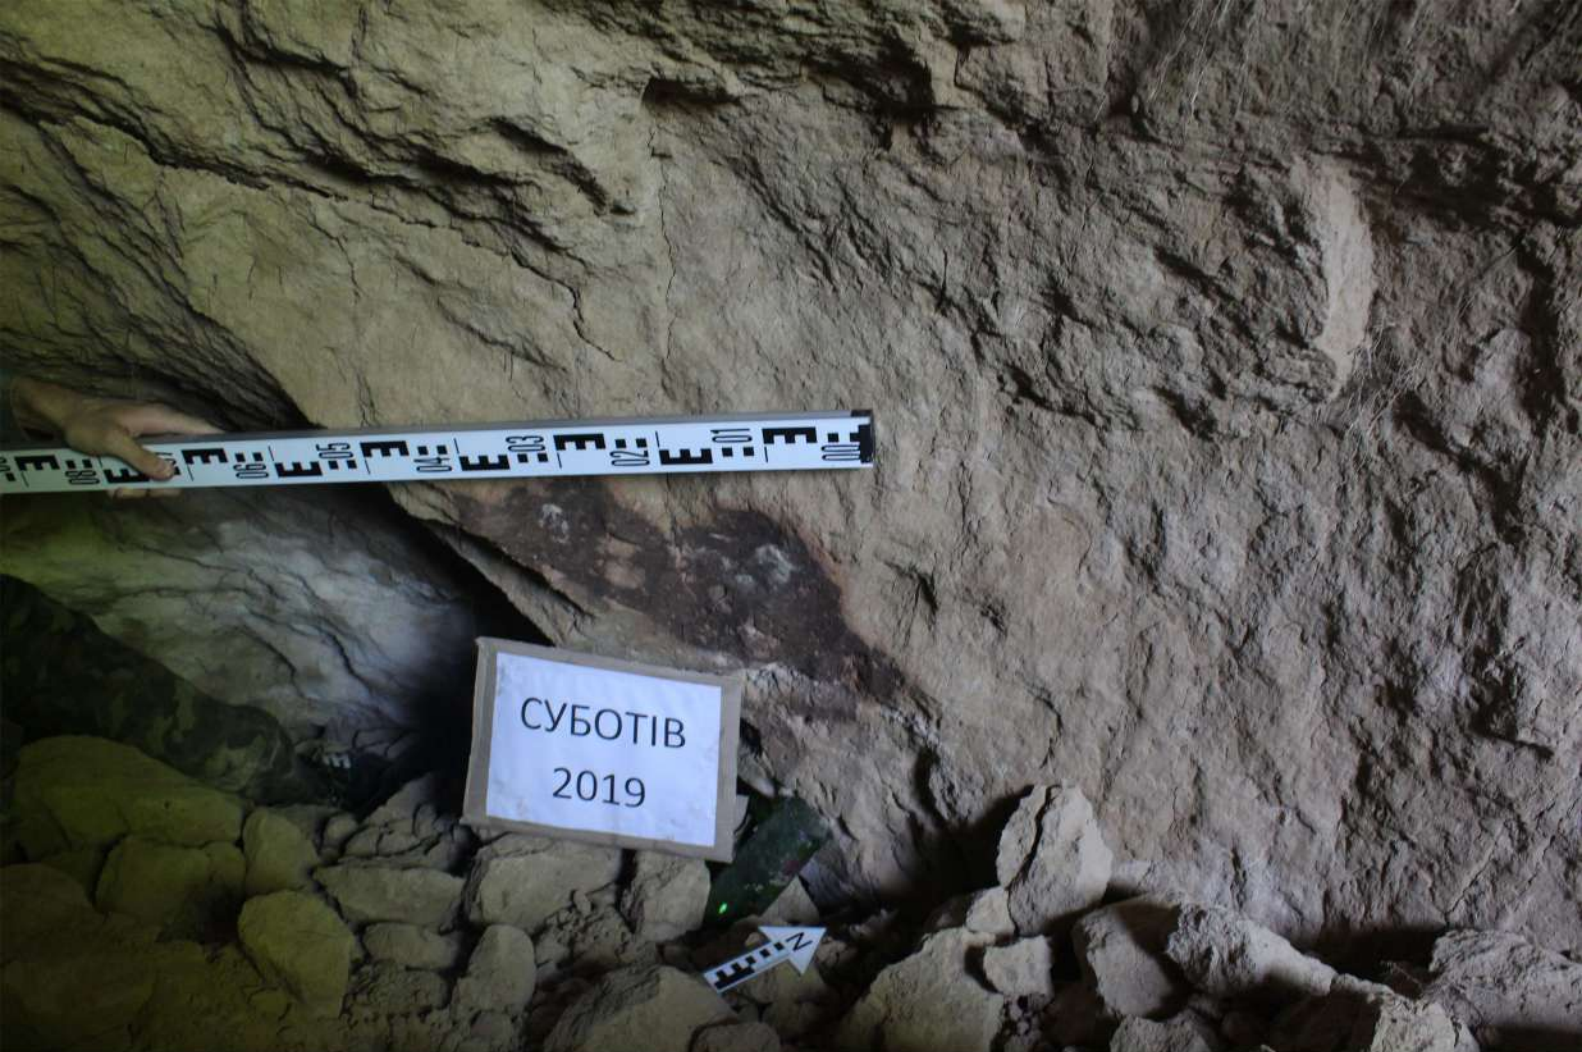
Рис.11. Фрагмент північної стіни об'єкту №2 зі слідами кіптяви та перепалу.

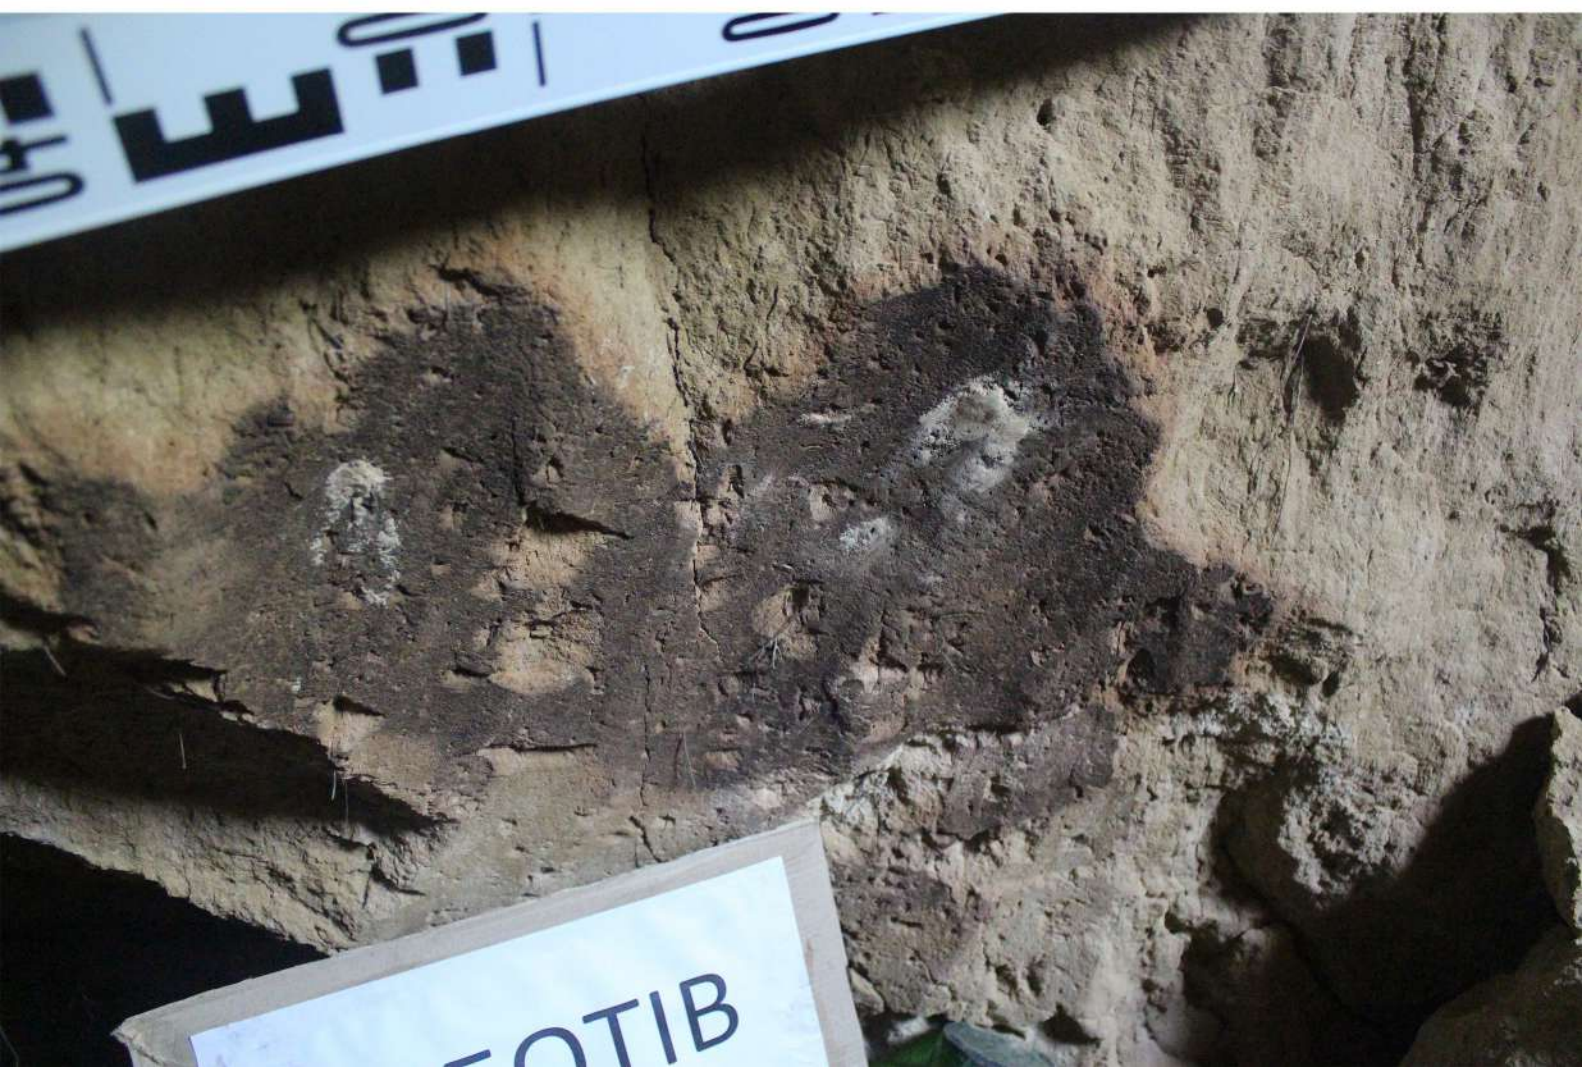
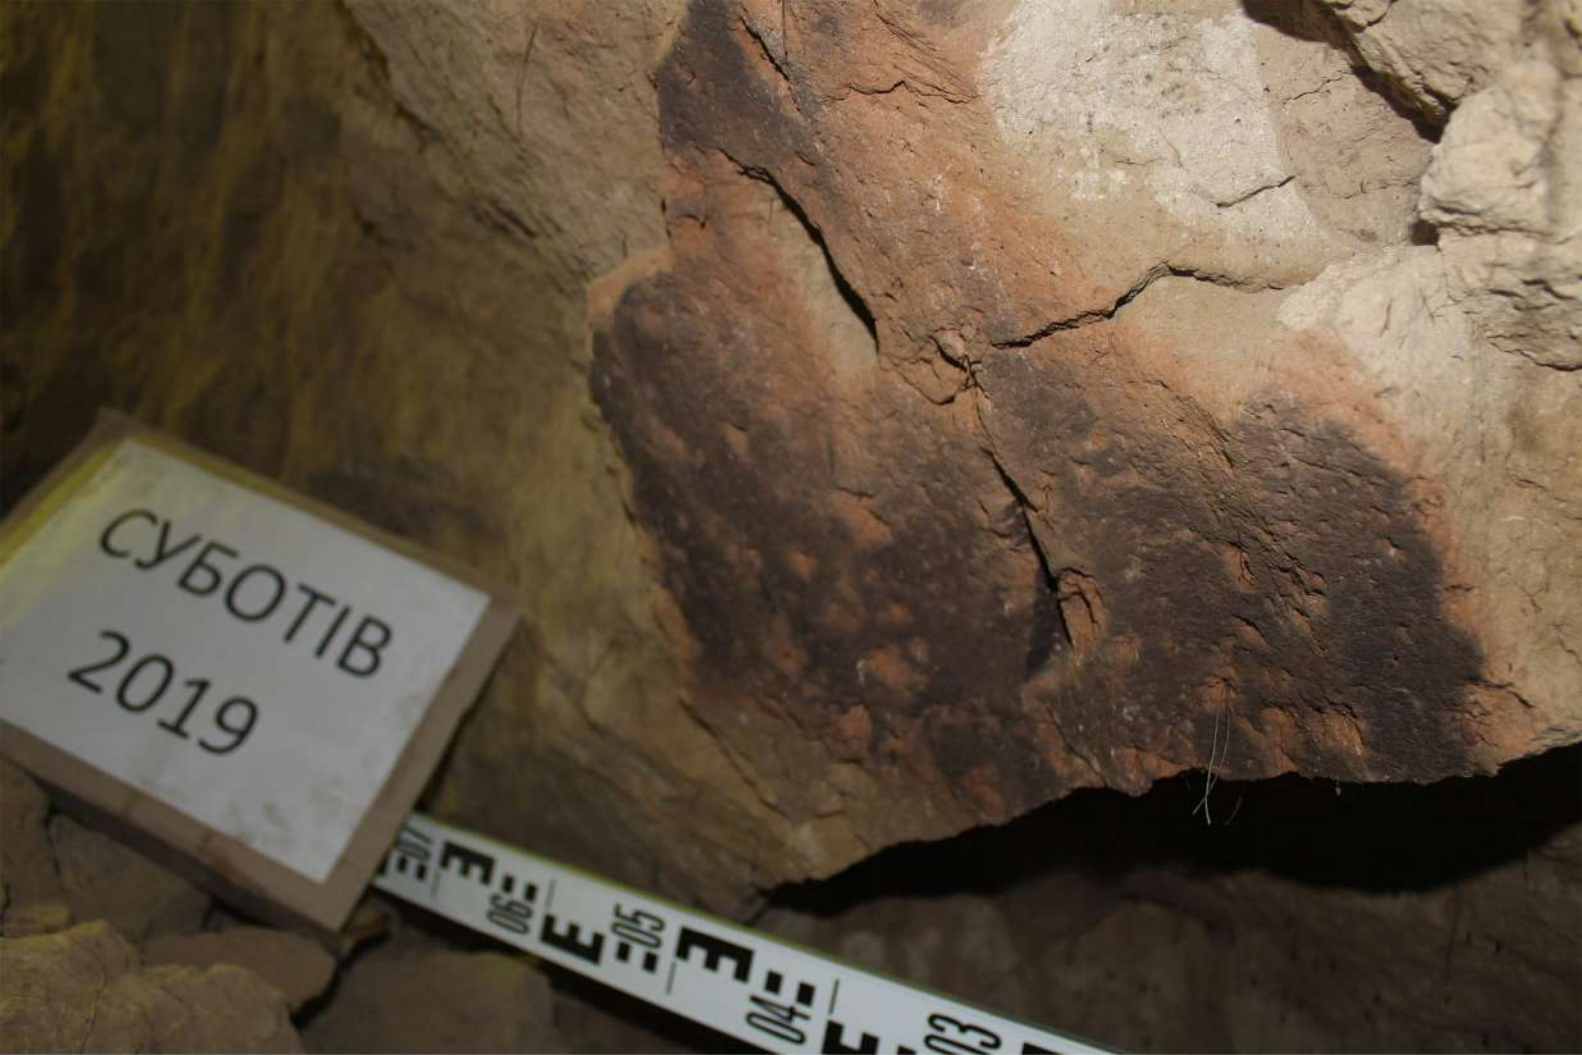
Рис.12. Фрагмент південної стіни об'єкту №2 зі слідами кіптяви та перепалу.

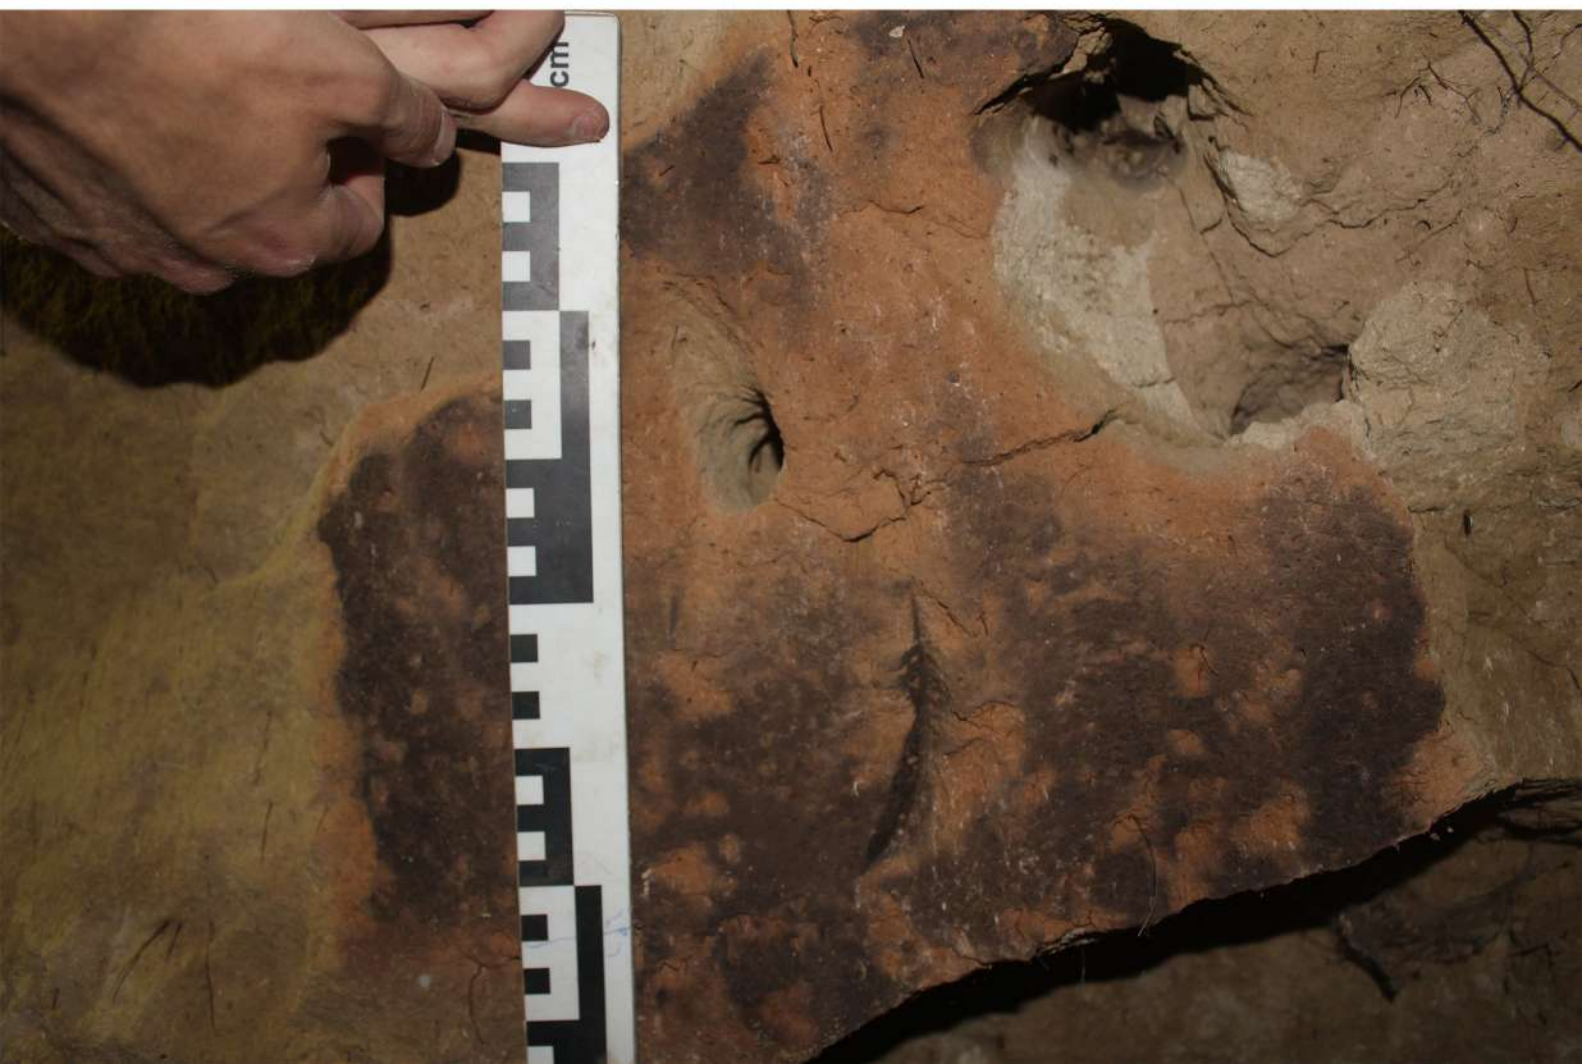
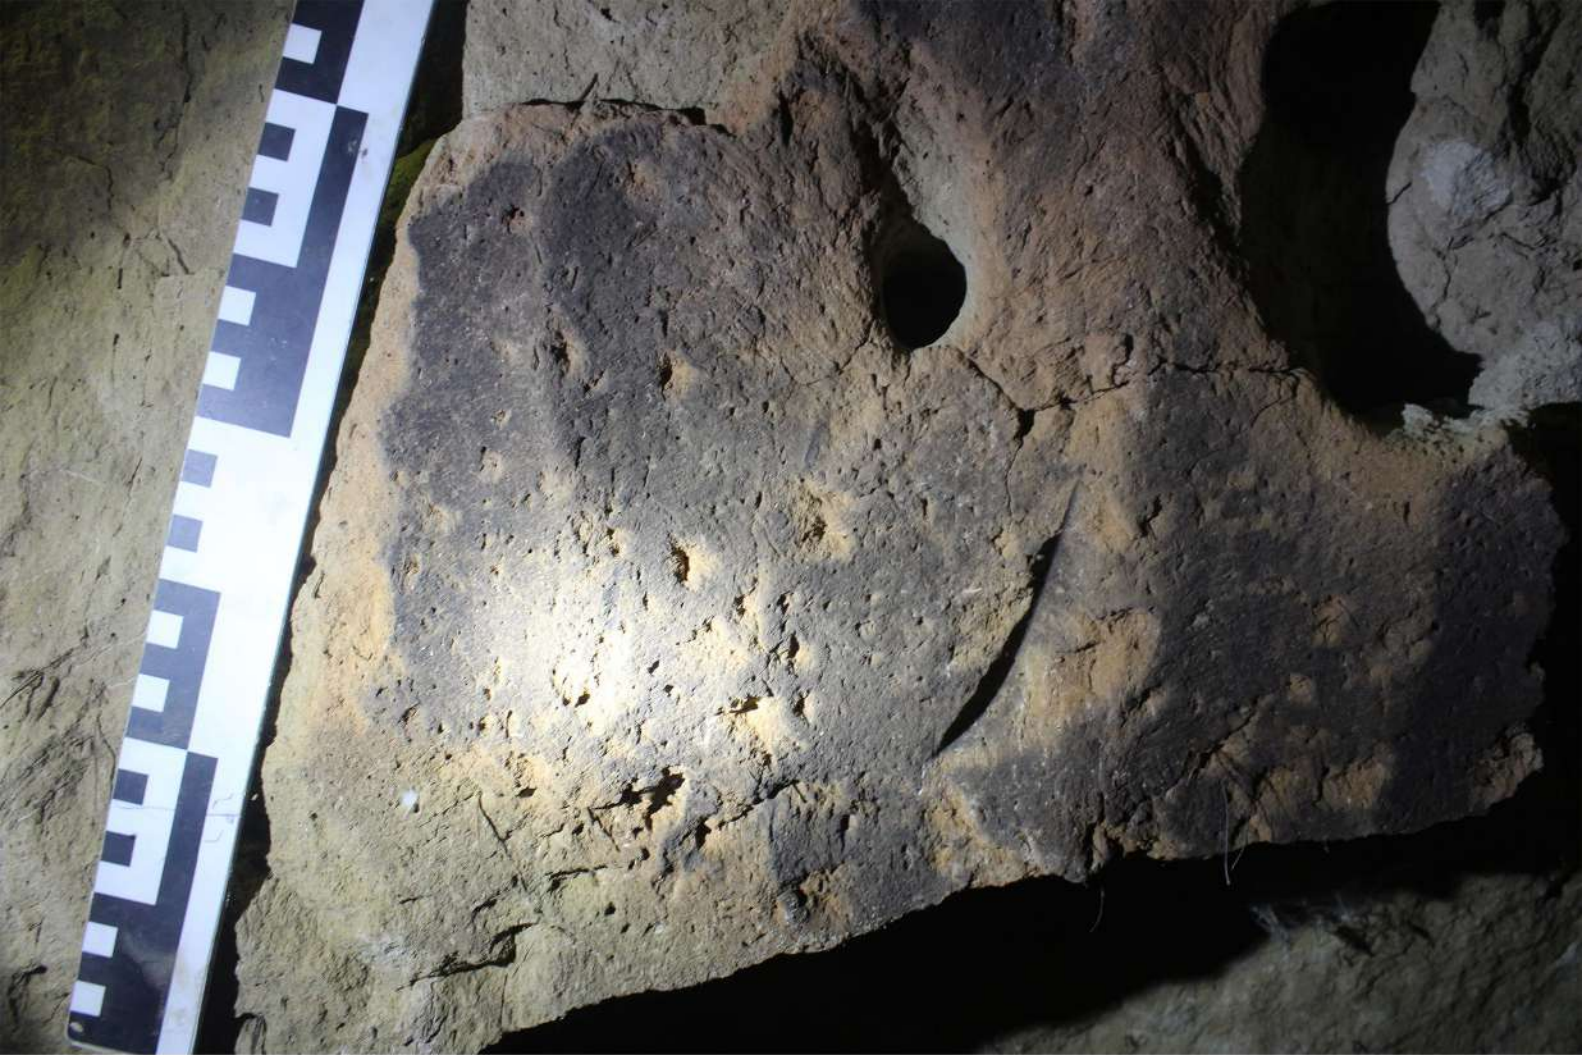
Рис.13. Фрагмент південної стіни об'єкту №2 з пазом для дерев'яних конструкцій та слідом від лопати.
