На замовлення ГО «ФОНД ВЕЛИКИЙ ЛЬОХ»

Звіт за результатами проведення спелео-археологічних робіт поблизу Іллінської церкви в с. Суботів, Чигиринського району Черкаської області

Кам'янець-Подільський  
2019

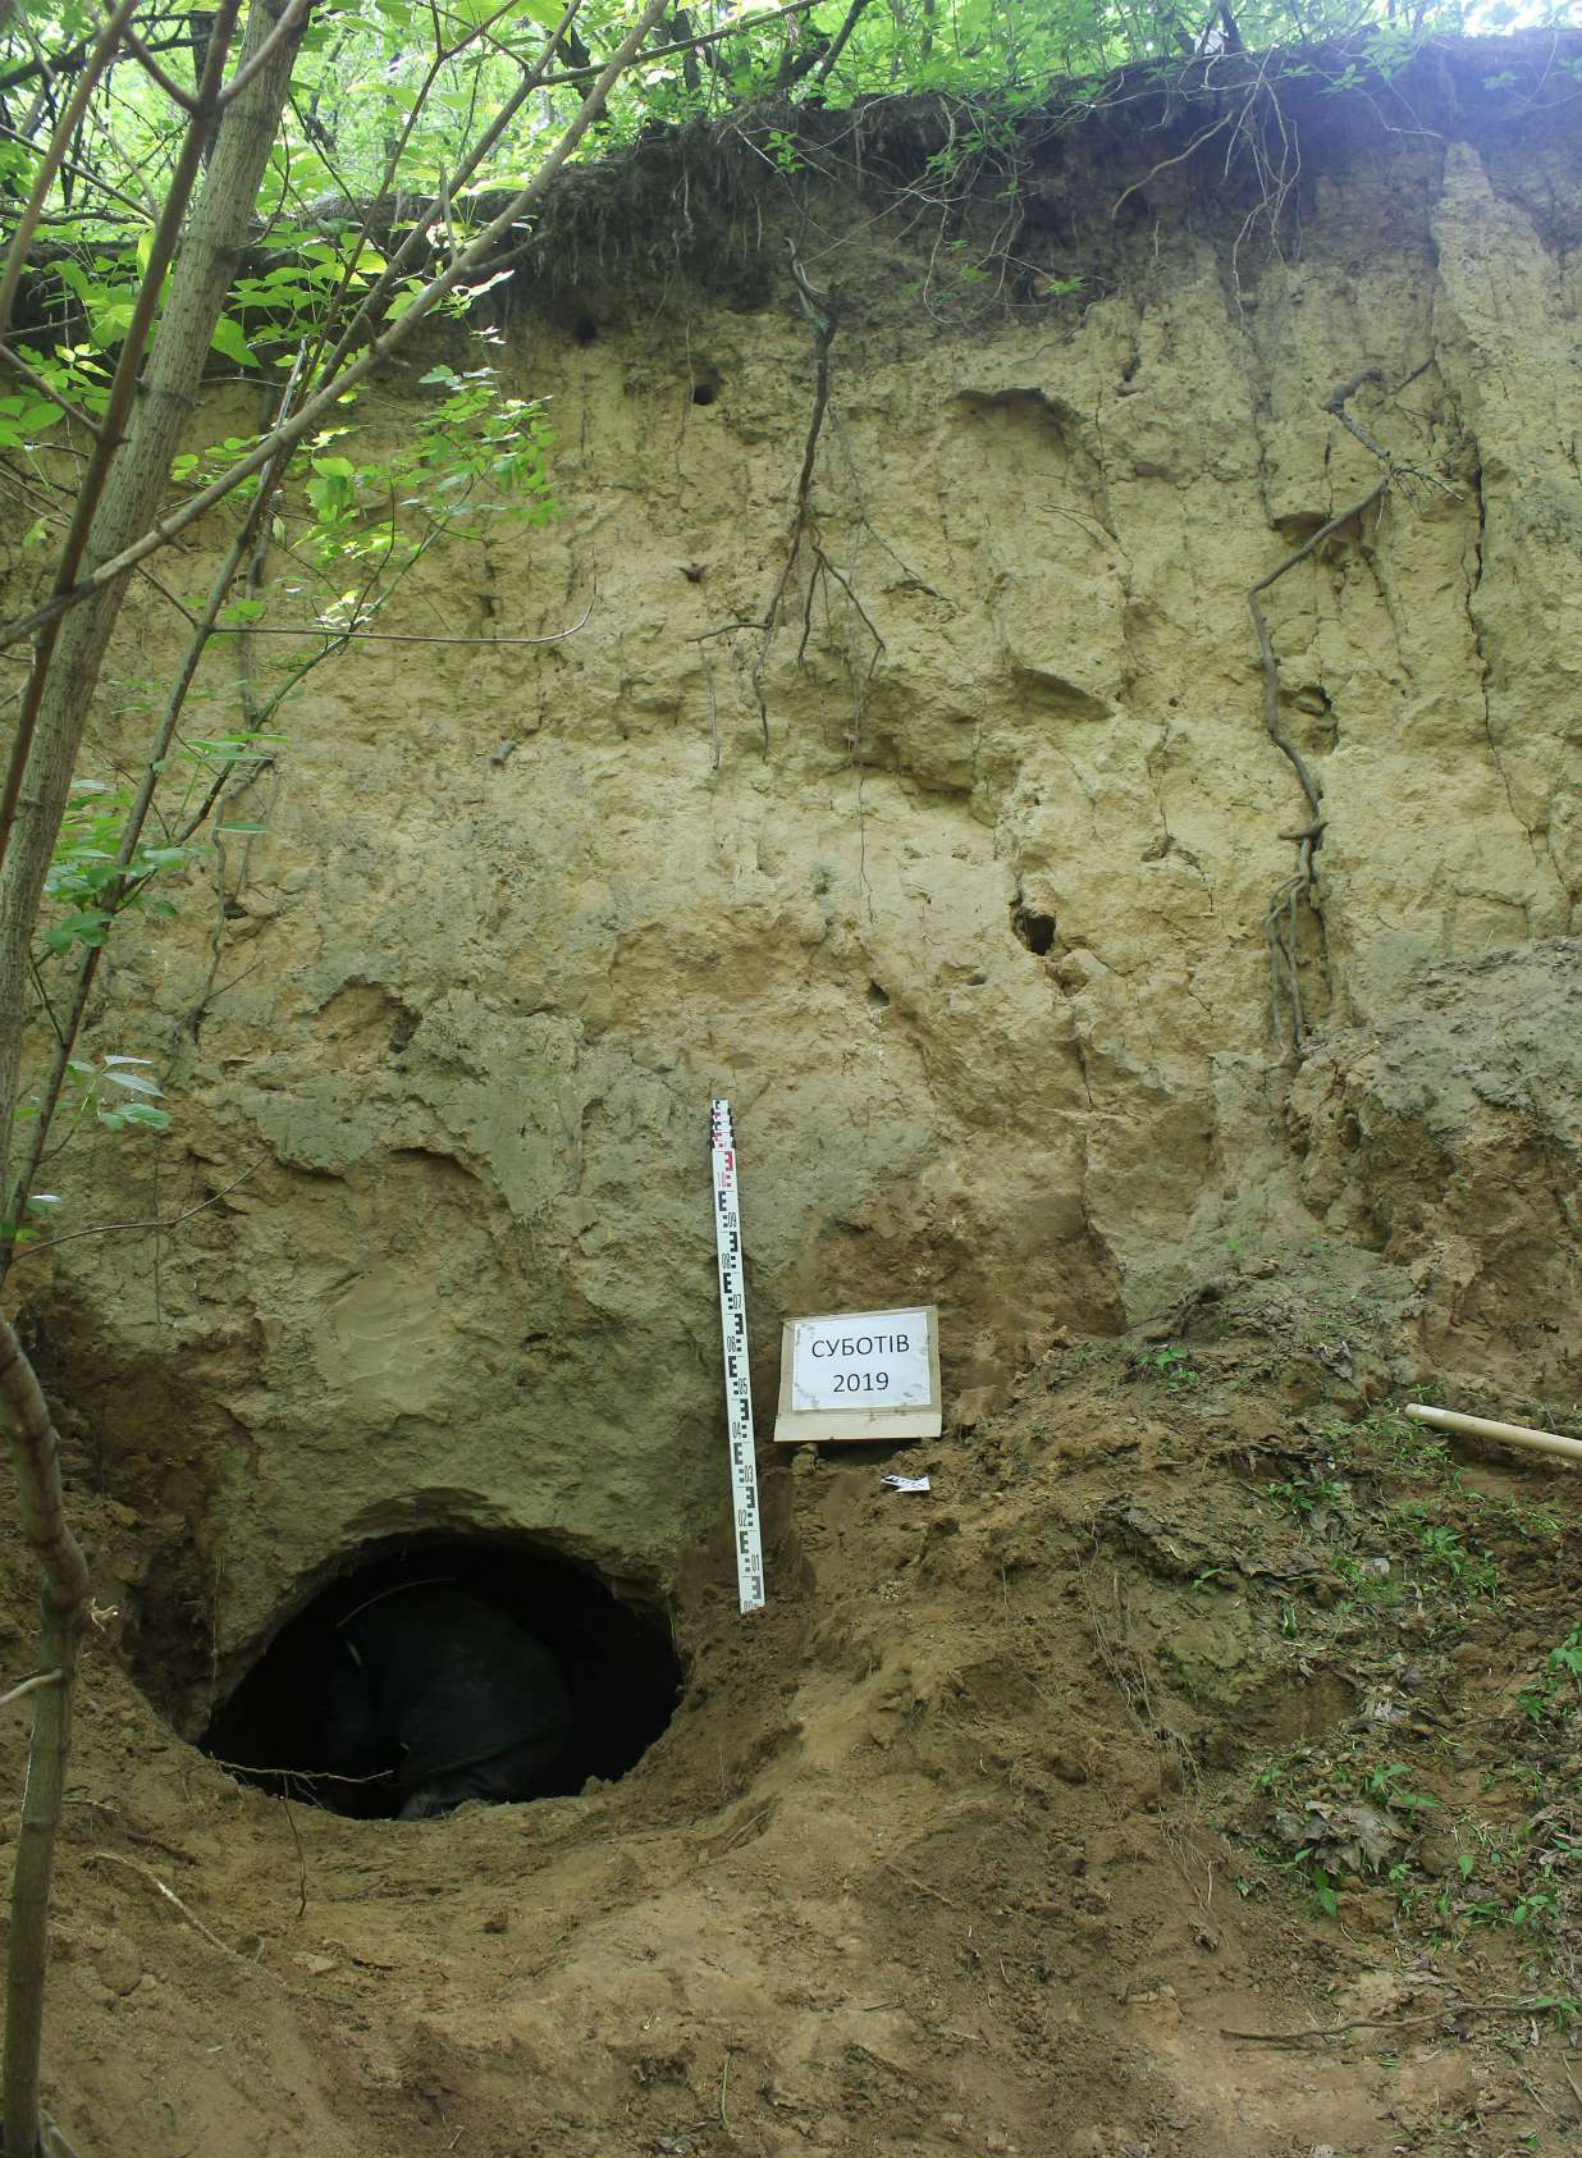
Сучасний вхід влаштовано в північному схилі пагорбу (рис.14). Вхідний отвір з коробовим склепінням наполовину завалений сміттям та суглинком, що відвалився від вертикальної стінки каньйону. Висота вертикальної стінки над вхідним отвором становить 3,5 м. Сучасна ширина входу – 0,75, висота – 1,03 м. Об'єкт двокамерний. Довжина – 3,5 м (рис.15). У східній стінці влаштована об'ємна ніша-камера. Висота ніші 1,3, ширина – 1,2 (рис.16.1). У південній стінці теж вирубано нішу, схожу за параметрами на східну, з шириною 1,6 та висотою 1,85 (рис.16.2). Зважаючи на те, що вхідний отвір завалений сміттям зовні, висоту 1,85 можна прийняти як середню для усієї порожнини. На стінах об'єкту сліди

Рис.14. Вхідний отвір до об'єкту №3. Фото.

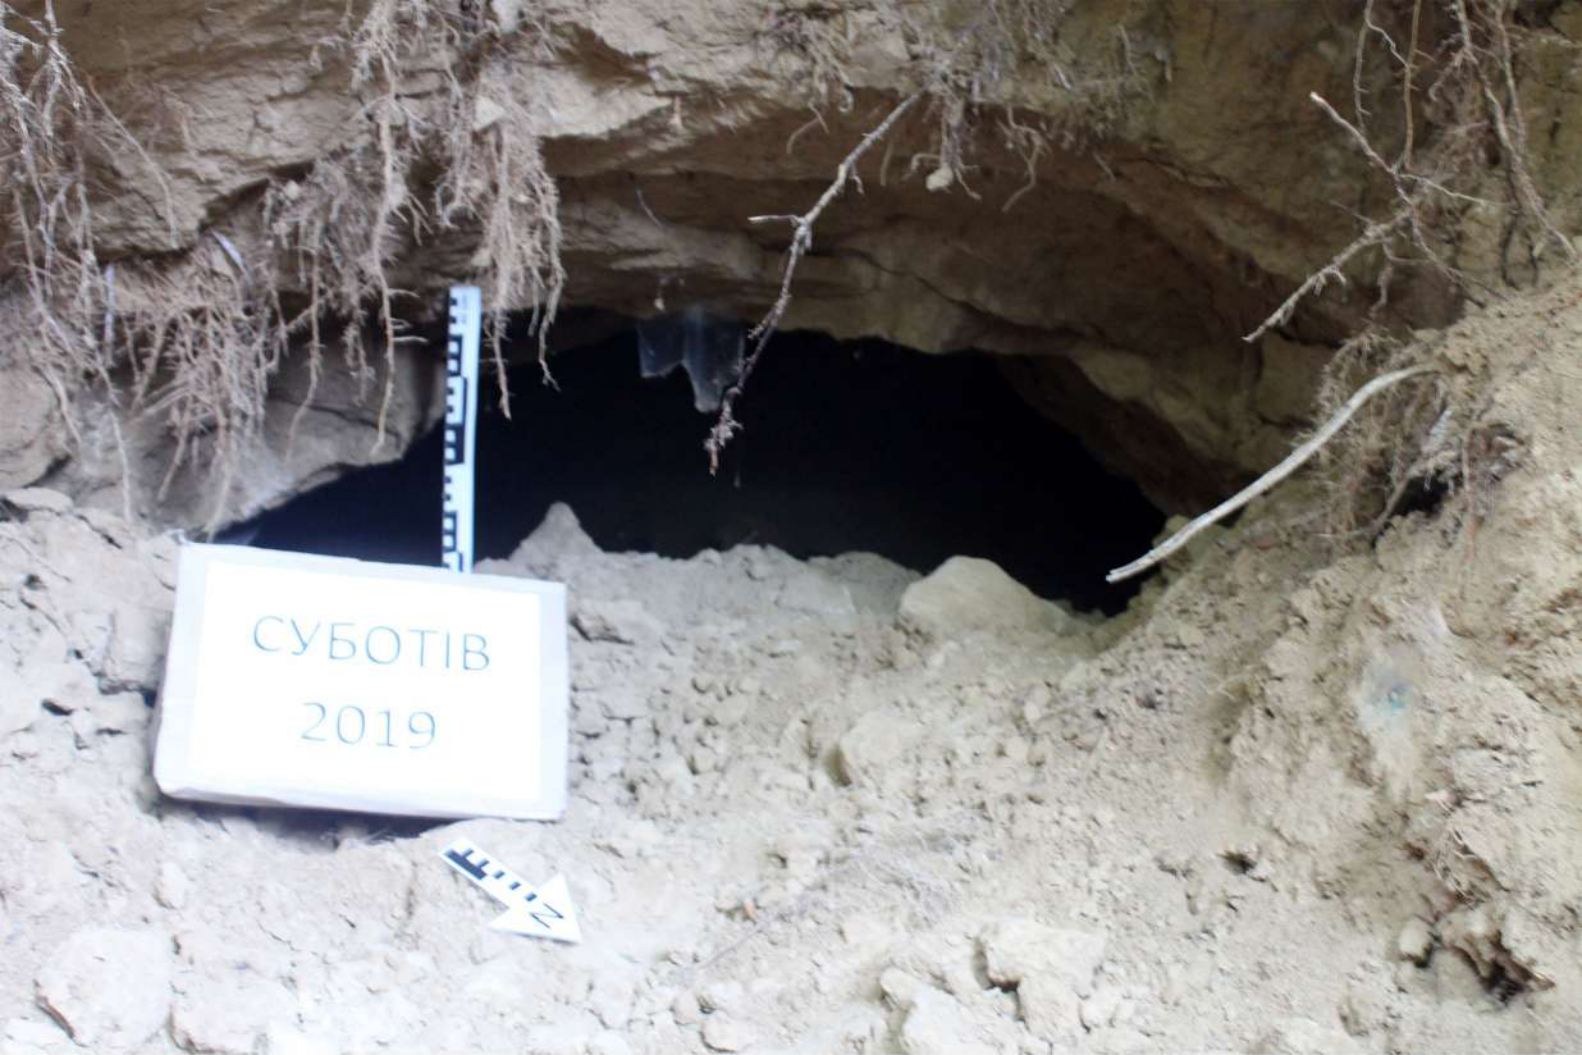
Висота порожнини – 0,5-0,6 м (рис.28). Автентичні стіни та стеля порожнини – вивалені (рис.29-30). На денній поверхні порожнини спостерігається замив піску, що просочується до підземелля разом з ґрунтовими водами. У стінках підземелля видно нори тварин. Вхідна частина підземелля завалена сміттевою засипкою ХХІ століття.

Рис.29. Загальні фото об'єкту №5.

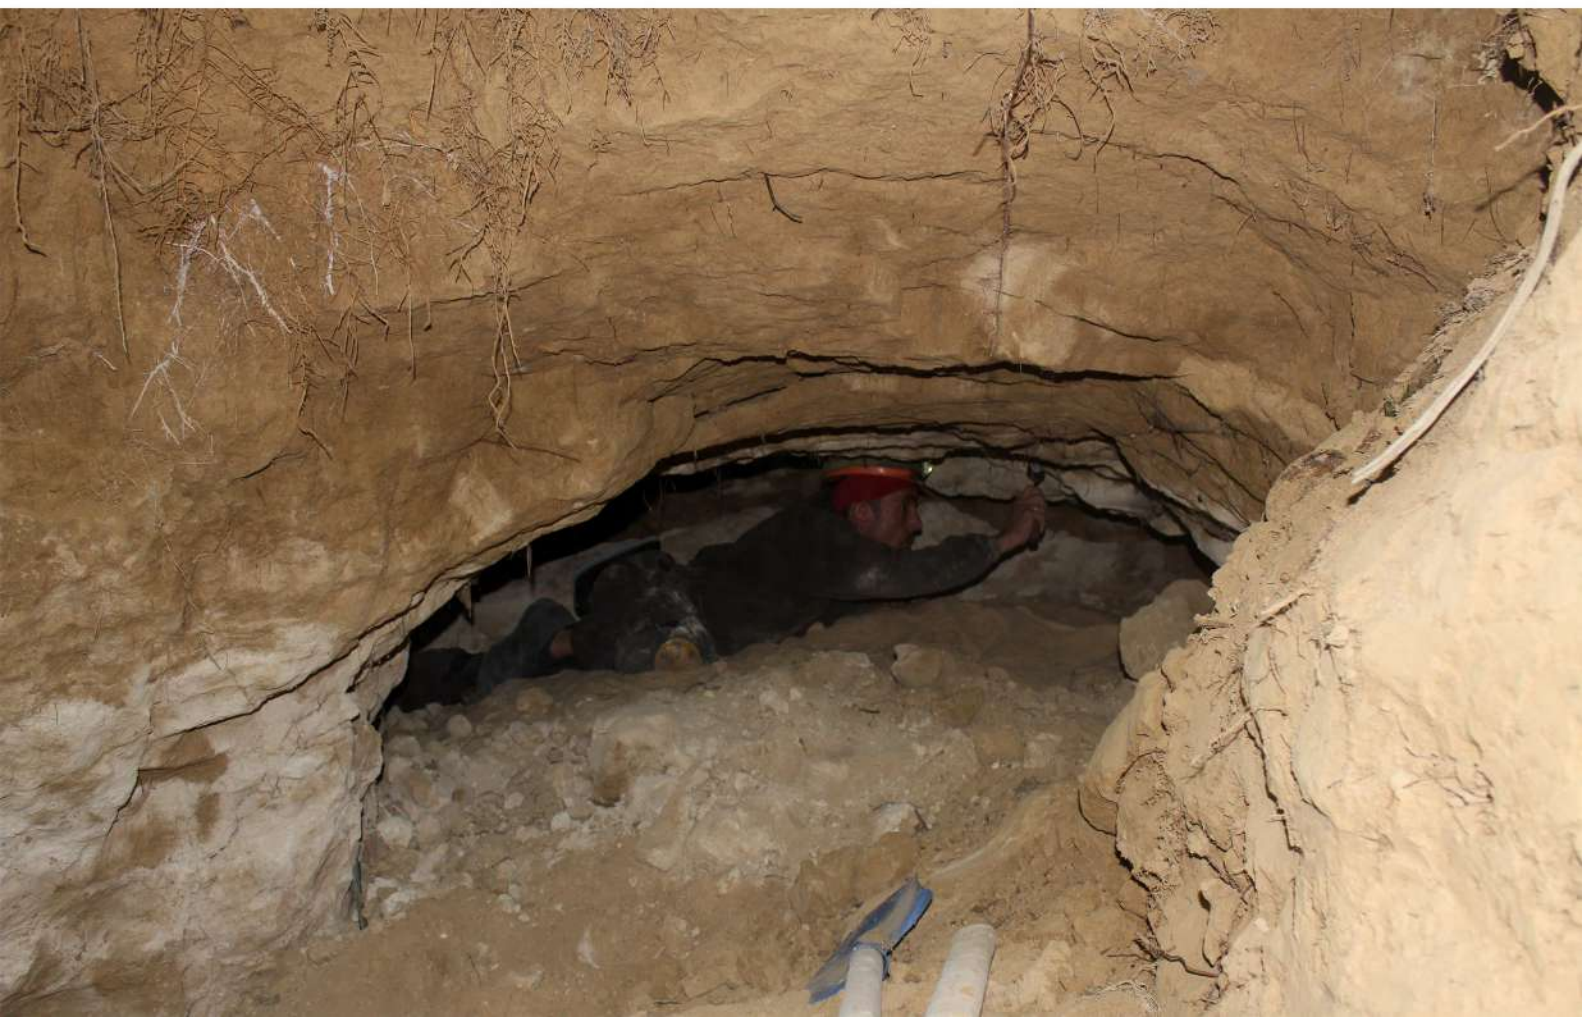
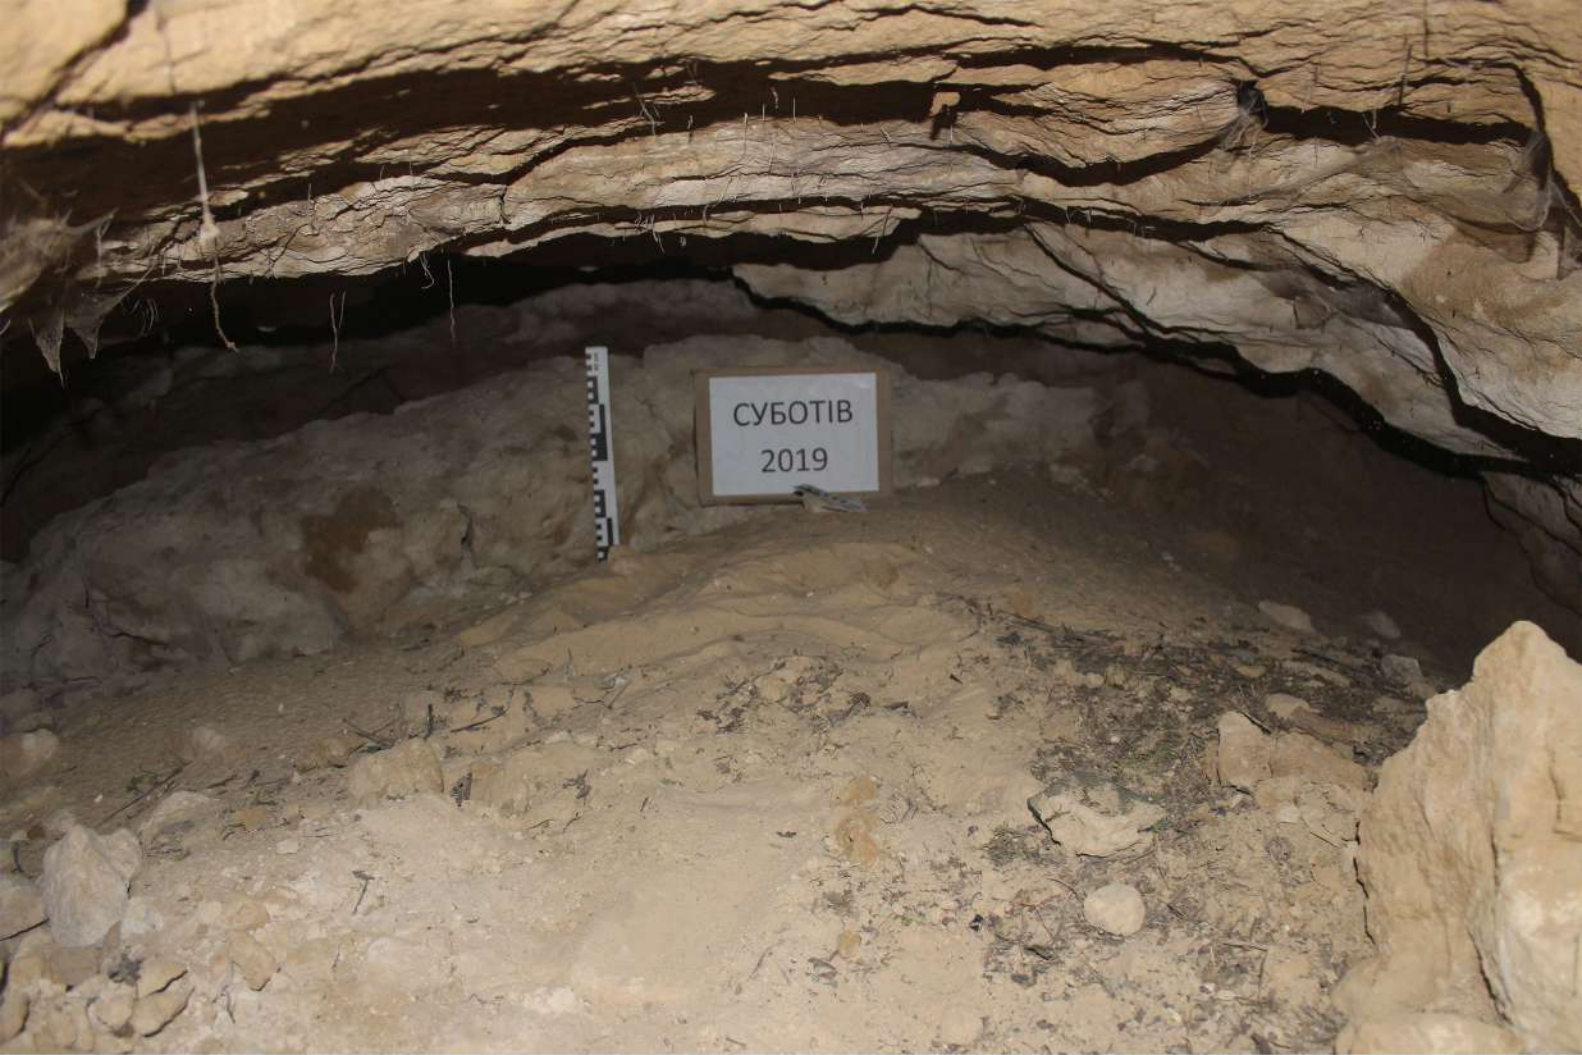
Рис.30. Інтер'єрні фото об'єкту №5.

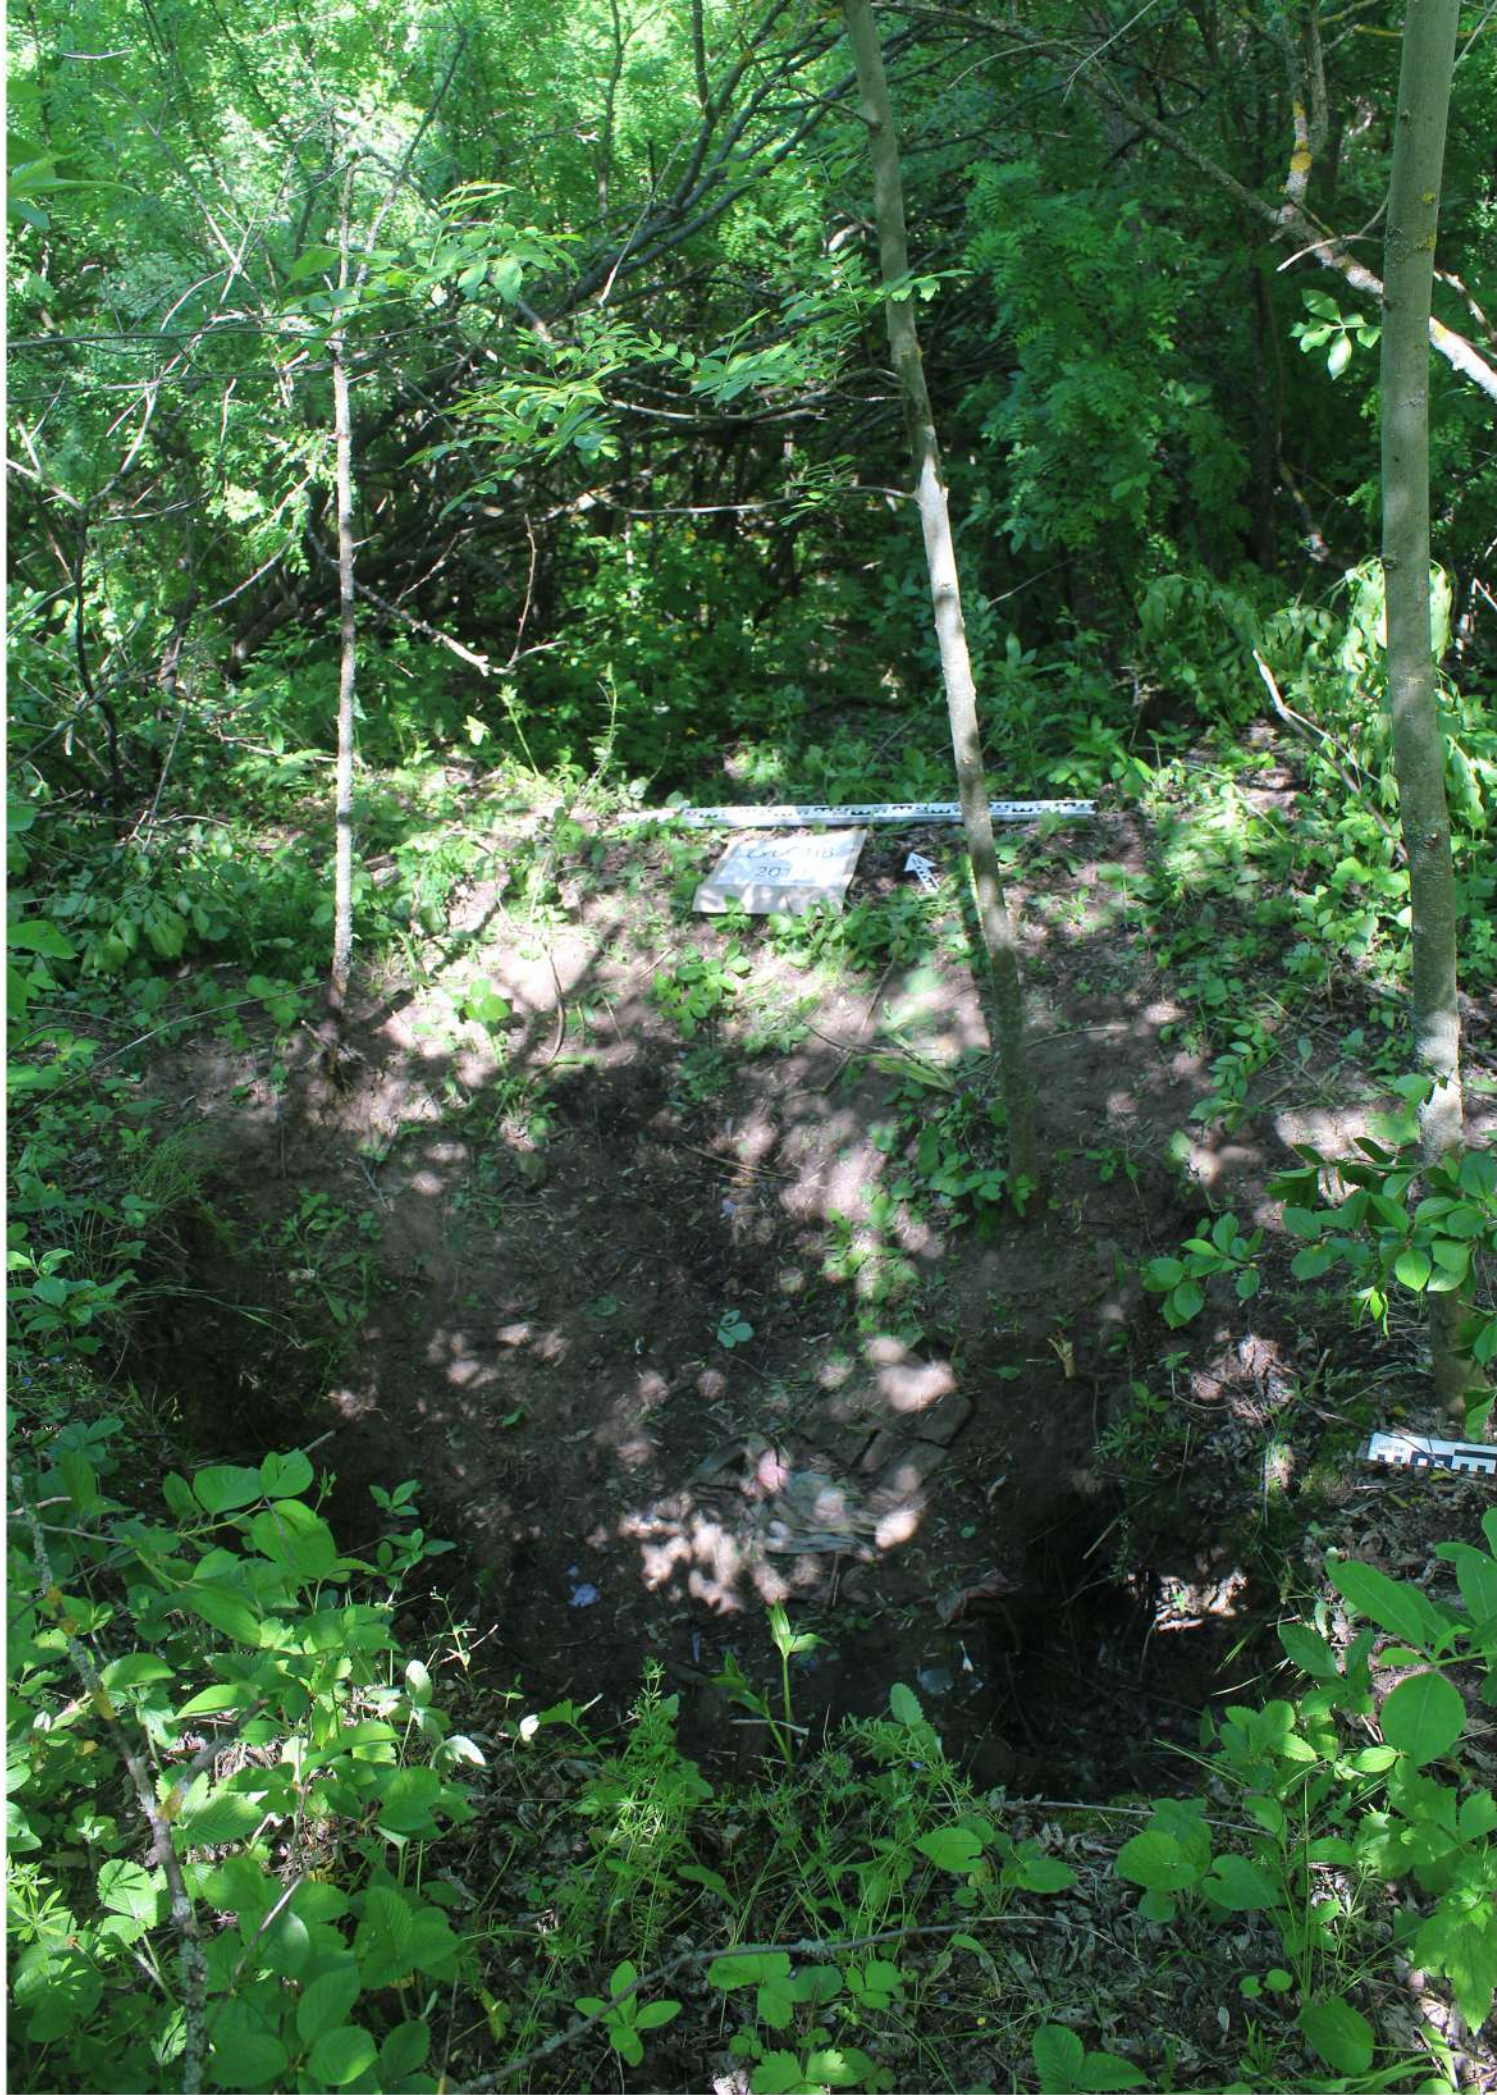
На південь від сучасного входу у фрагмент підземелля спостерігається просідання ґрунту по контуру стін порожнини, що співпадає із загальним напрямком її орієнтації (рис.28, 31). Протяжність просідання – 2,2 м. За цим просіданням фіксується 1,2 м ймовірної порожнини зі збереженим склепінням. Далі, на південь, за ділянкою зі збереженим склепінням, спостерігається ще один провал, що опускається на 0,8 м нижче денної поверхні схилу (рис.32). Західна стінка провалу має вигляд природного обвалу. Східна та південно-східна стінка підрубані і мають прямокутну форму. Довжина другого провалу від вертикальної стінки до краю пагорбу – 2, 4 м.

Рис.31. Просідання ґрунту на південь від сучасного входу в об'єкт №5.

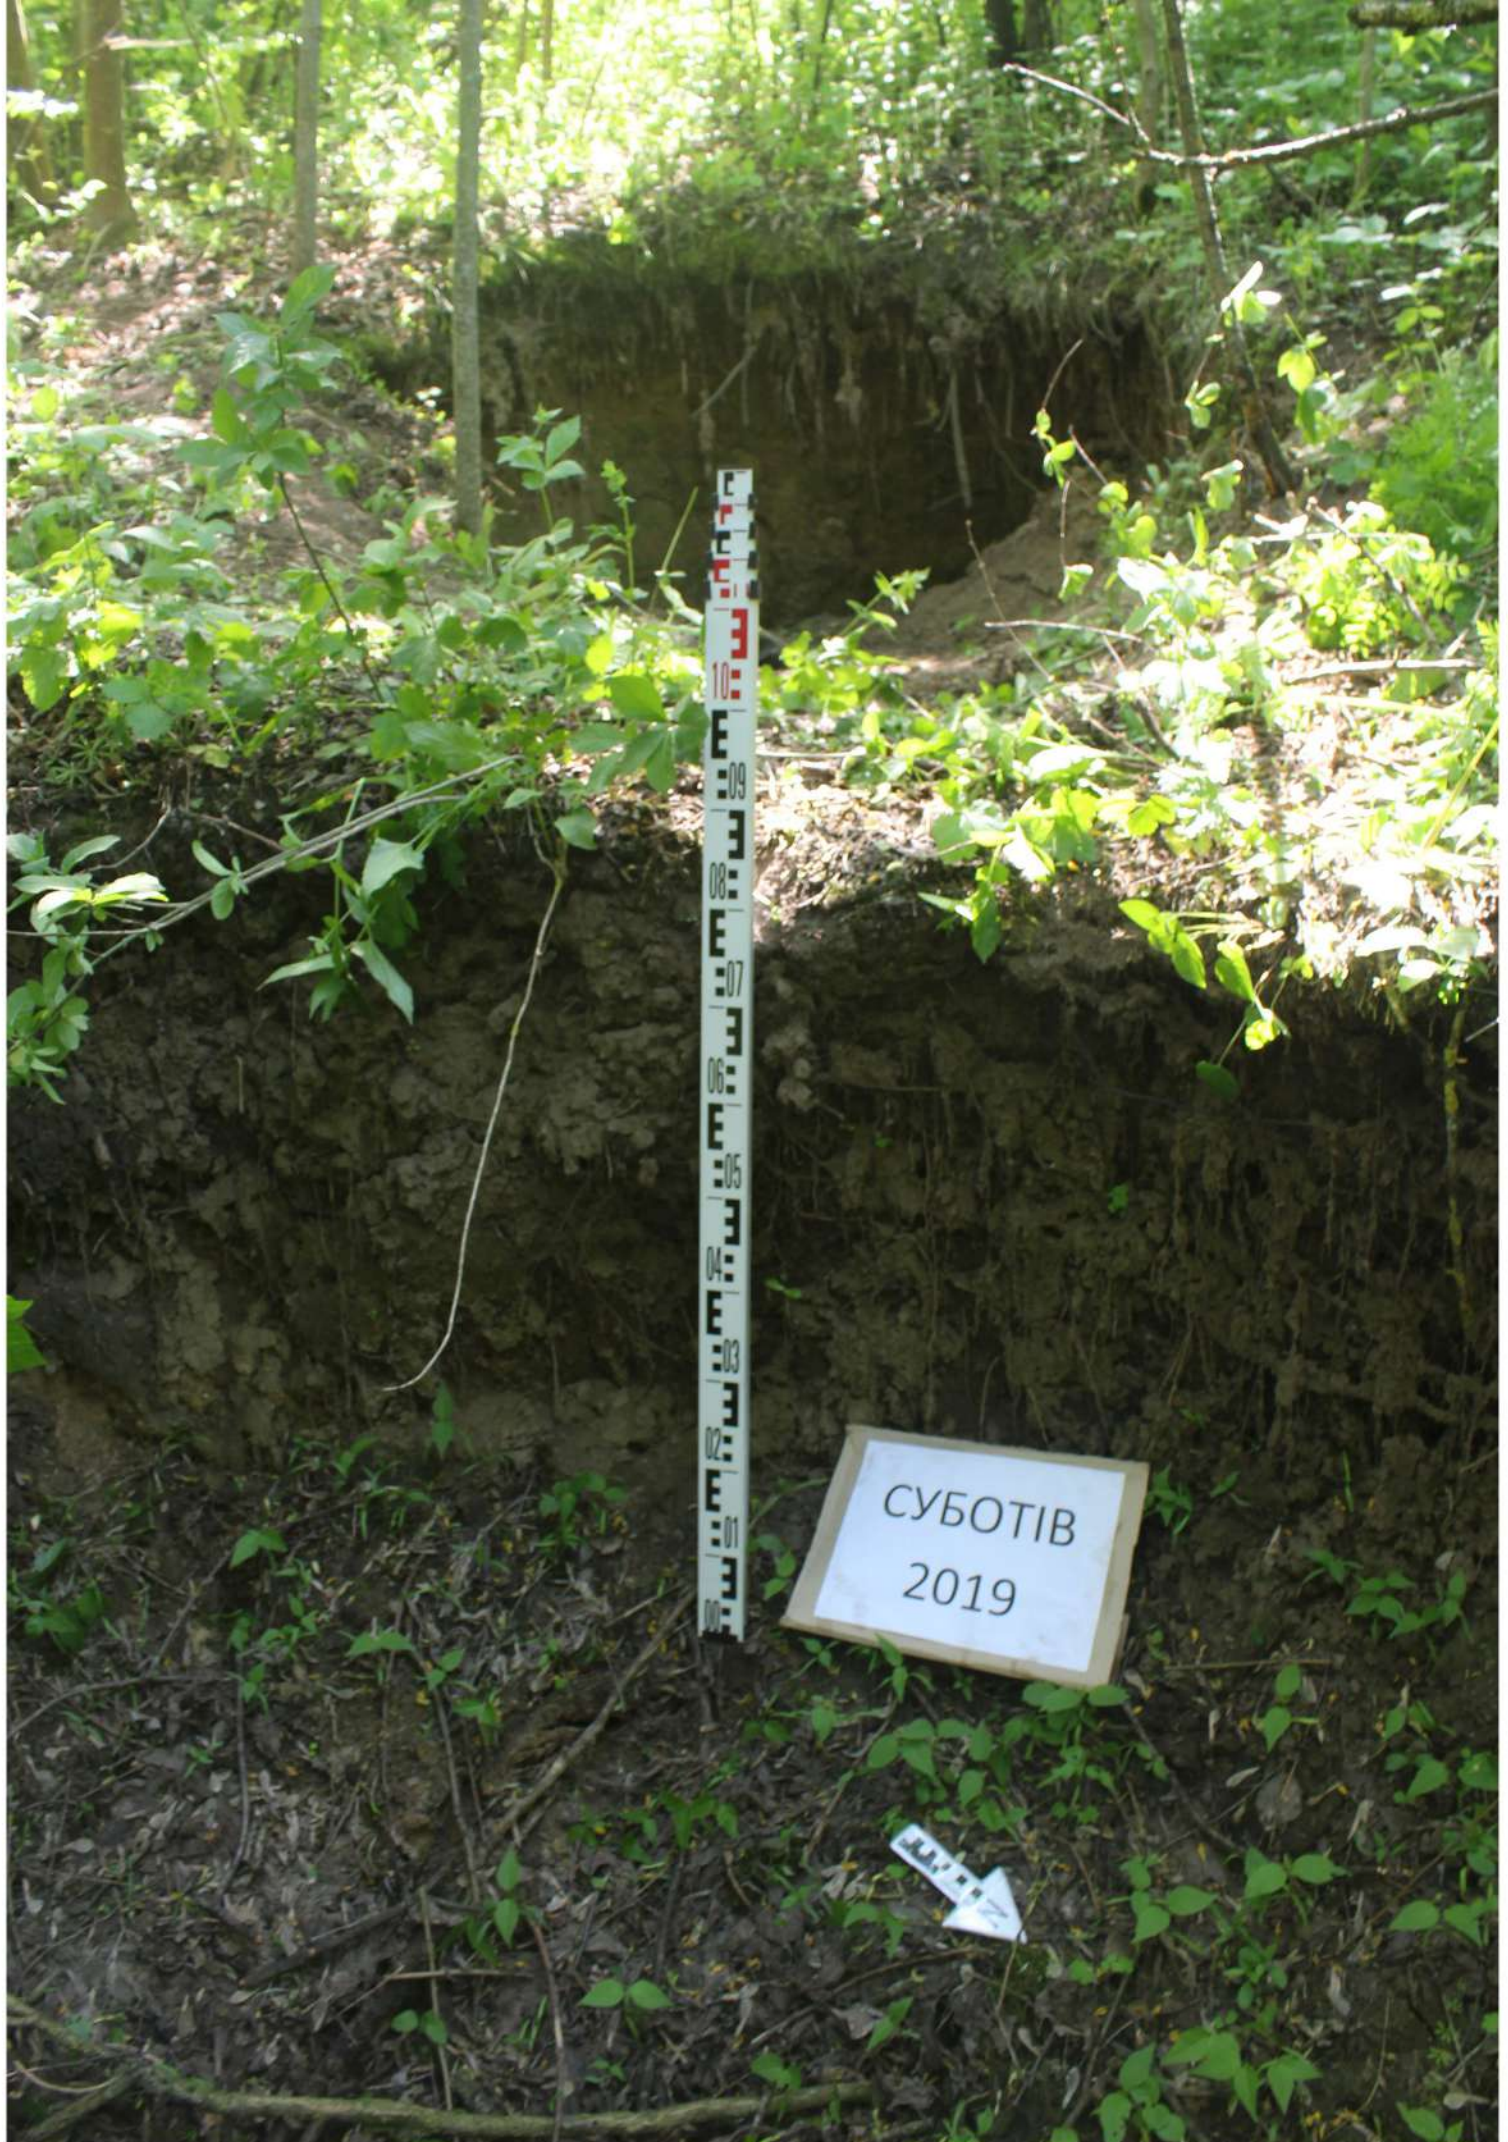
Наші спостереження дають підстави вважати, що сучасний вхід в підземелля утворився внаслідок руйнування склепіння частини підземної порожнини у її південній частині. Автентичний вхід до підземелля знаходився за 3 м на південь від сучасного, де зараз спостерігається провал №2 з прямокутно підрізаною східною стінкою.

Рис.32. Ймовірний провал автентичного входу в підземелля №5.

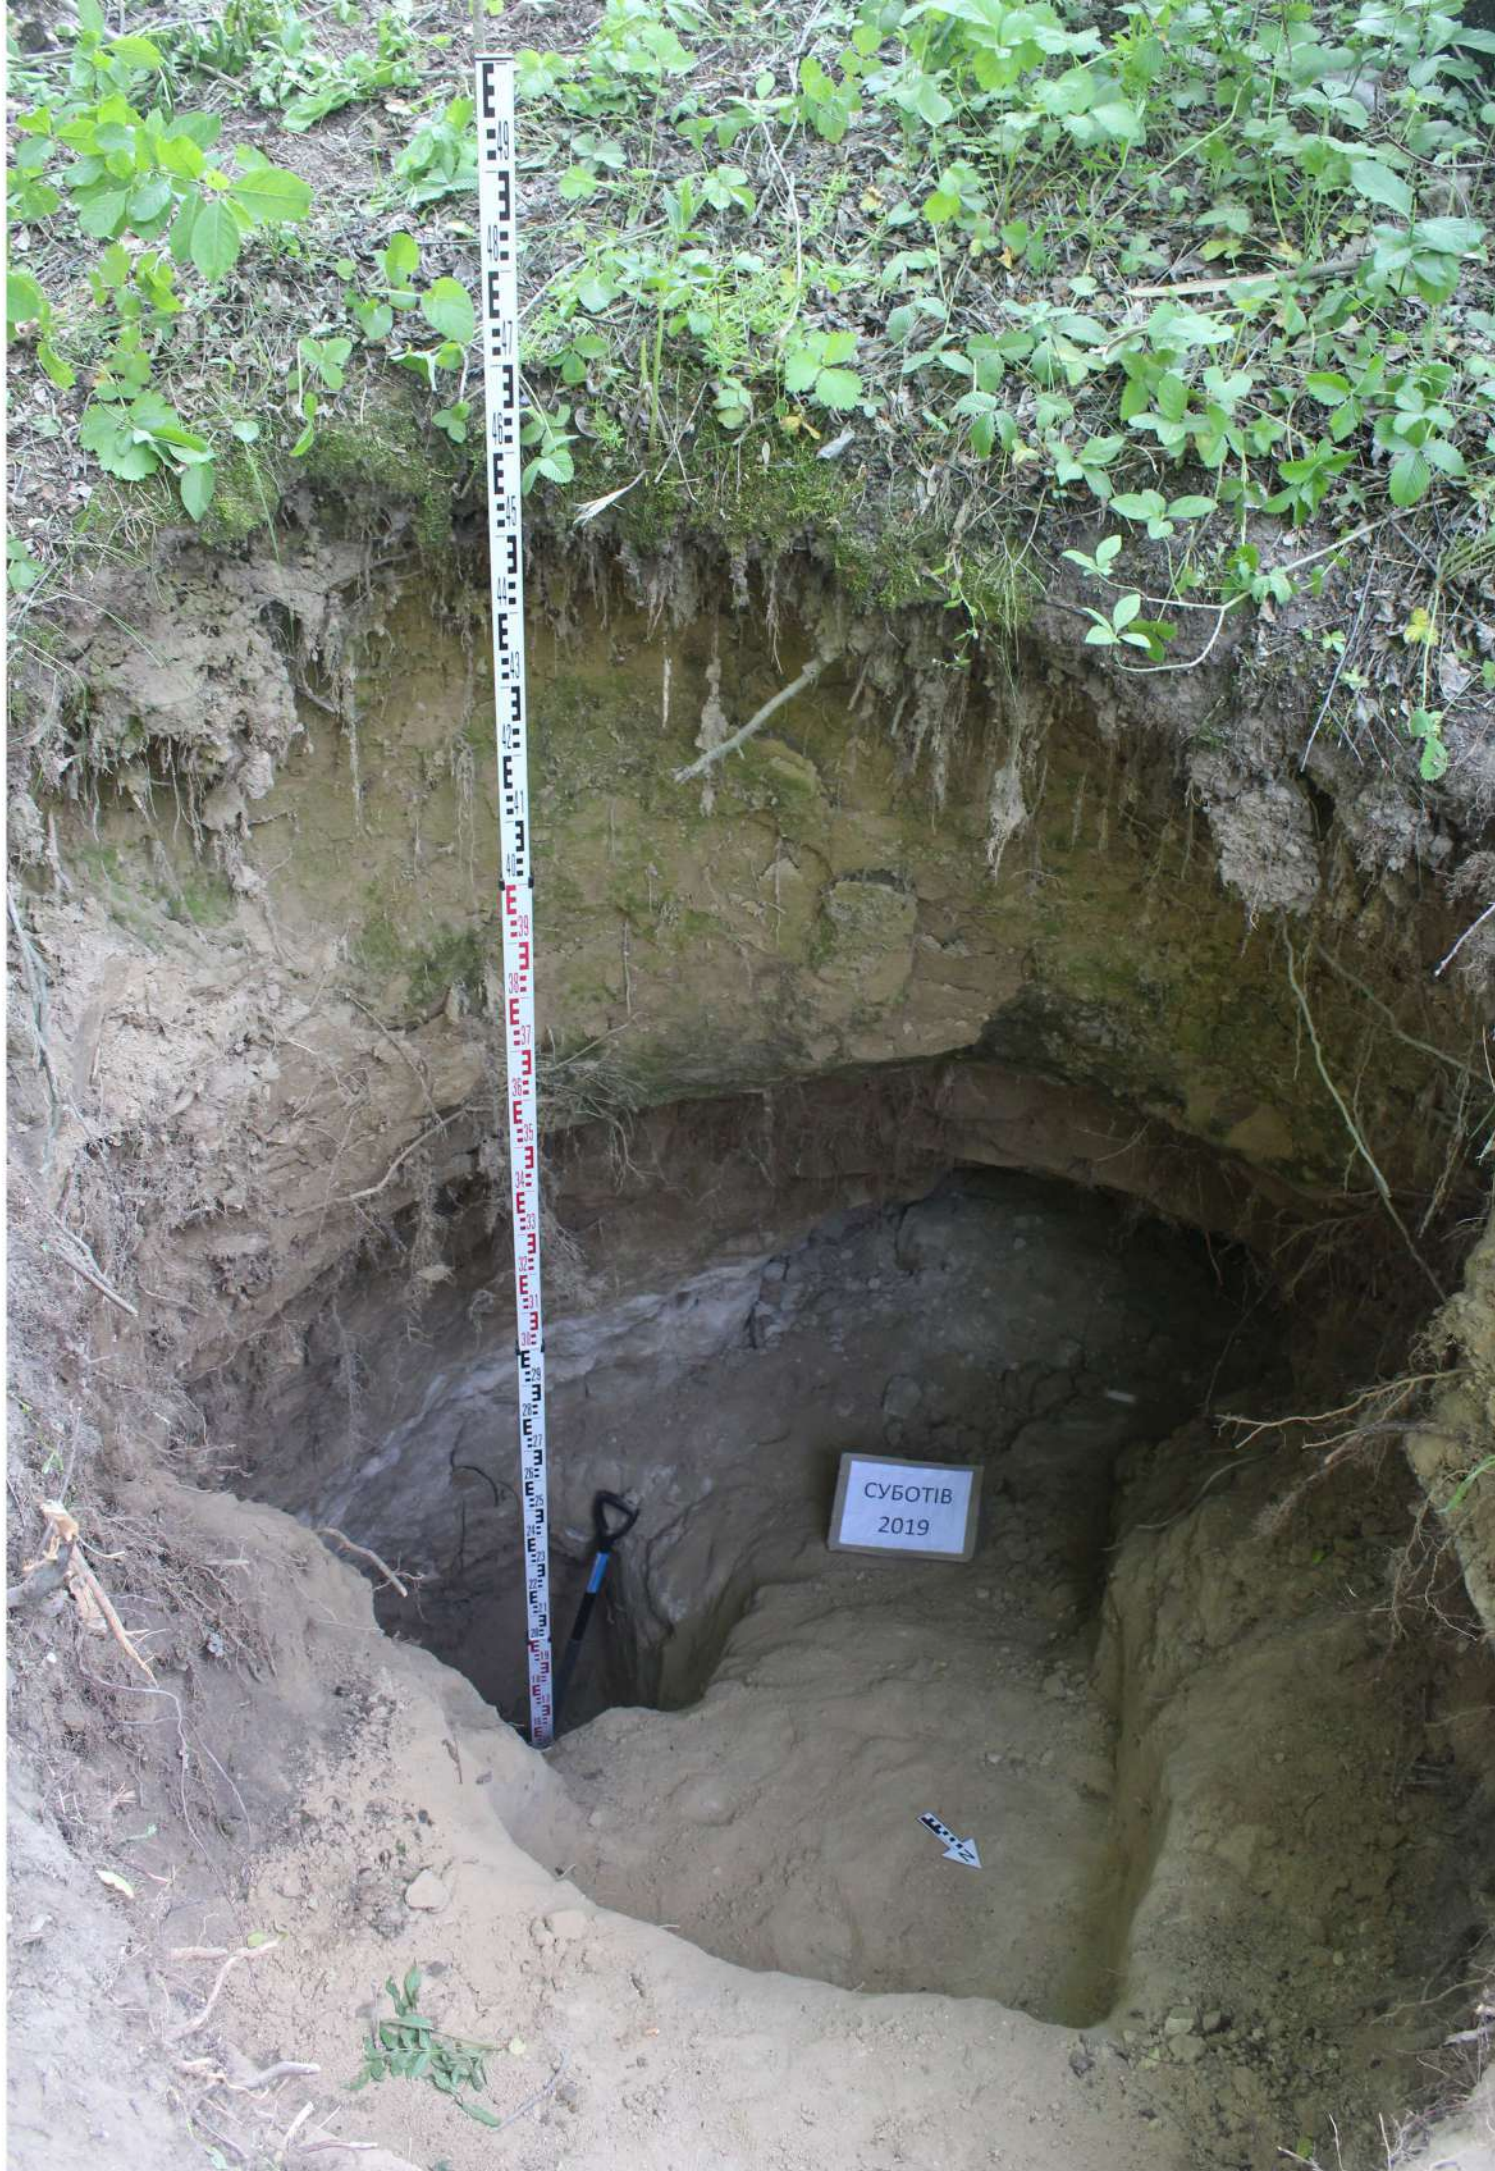
Рис.34. Шурф біля східної стіни об'єкту №5.

3. У разі, якщо роботи з розчистки та укріплення підземних споруд неможливо здійснити протягом польового сезону 2019 року, необхідно провести консервацію шурфу у привхідній частині об'єкту №5.

4. Забезпечити консервацію об'єкту №5 шляхом встановлення дерев'яних щитів та укріплюючих конструкцій в місці закладення шурфу та збереженої частини склепіння і засипки підземелля ґрунтом, вибитим під час польових робіт.
