На замовлення ГО «ФОНД ВЕЛИКИЙ ЛЬОХ»  
Голова Організації  
Костенко Павло Петрович

### **Результати георадарних досліджень в Іллінській церкві**

**Суботів 2018-2019**

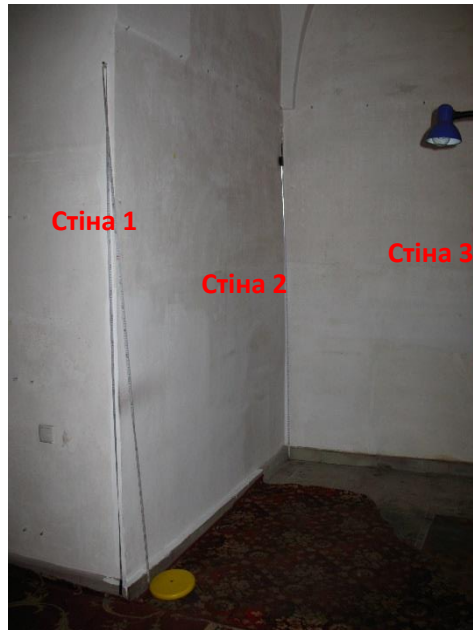
Чотири стіни у південно-західному куті церкви були ретельно обстежені до висоти 2 м кожна по серії ортогональних профілів з кроком 0,2 м між профілями за допомогою георадару VIY-3-500 (рис. 8).

Рисунок 8 – Схема стін південно-західного кута церкви

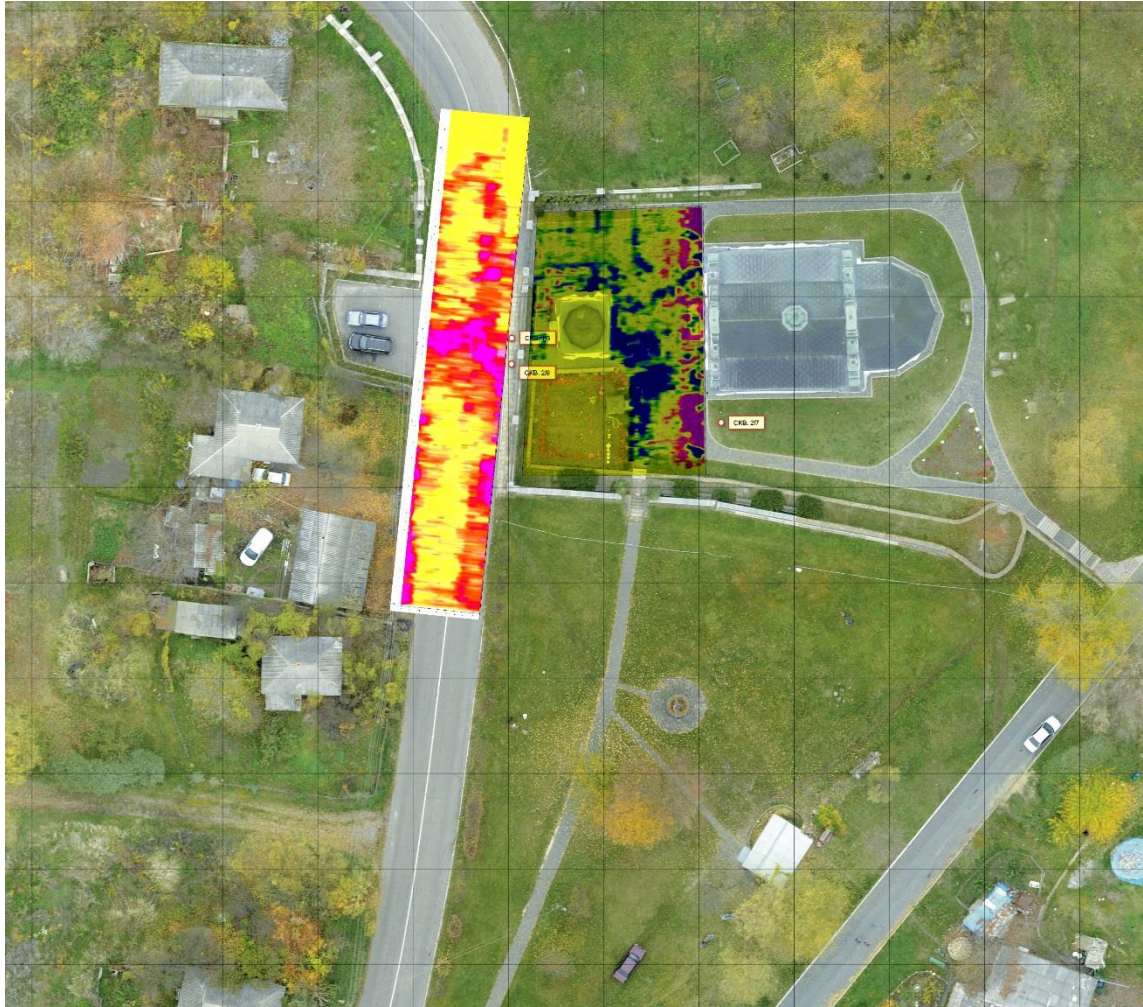
Рисунок 11 – Просторова ситуація навколо Іллінської церкви на глибині 5,5 м за георадарними даними

На території, прилеглій до Іллінської церкви виконаний значний об'єм георадарних досліджень по щільній мережі. Його результати візуалізовані у вигляді горизонтальних зрізів на певних глибинах (**рис. 10,11**).
