ЗВІТ

**З ВИКОНАННЯ АРХІТЕКТУРНО-АРХЕОЛОГІЧНИХ ДОСЛІДЖЕНЬ  
В ПРИМІЩЕННЯХ ПАМ'ЯТКИ АРХІТЕКТУРИ НАЦІОНАЛЬНОГО  
ЗНАЧЕННЯ охор. №770 – ЦЕРКВИ СВ. ПРОРОКА ІЛЛІ в с. СУБОТОВІ  
ЧИГИРИНСЬКОГО РАЙОНУ ЧЕРКАСЬКОЇ ОБЛАСТІ, ОБ'ЄКТА  
НАЦІОНАЛЬНОГО ЗАПОВІДНИКА «ЧИГИРИН»**

Львів – 2019

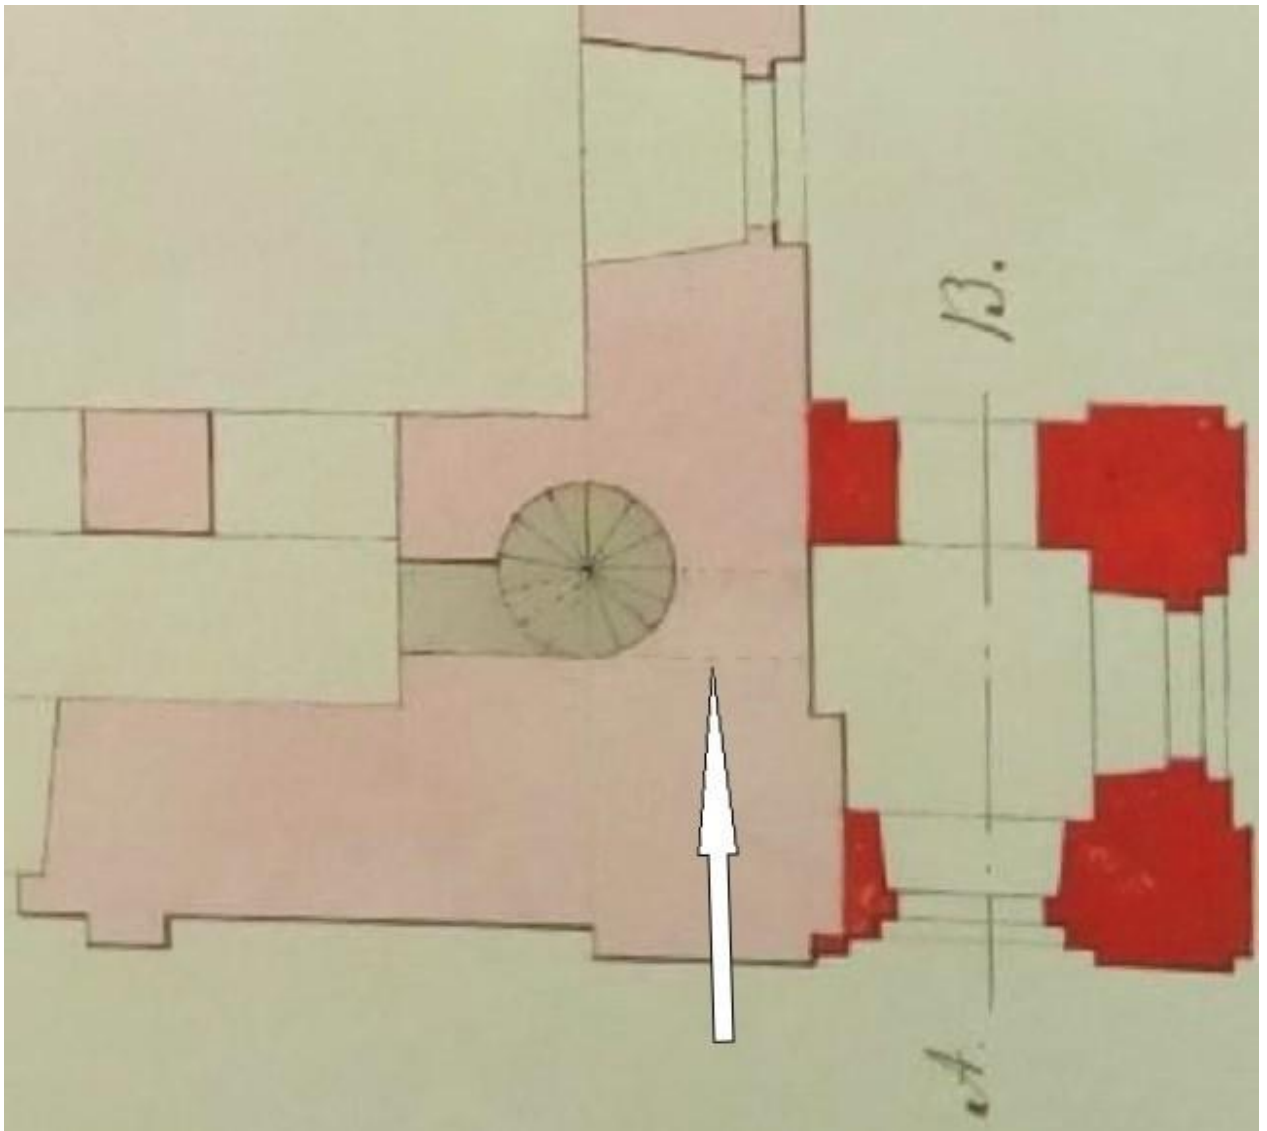
Рис. 4. Фрагмент західної частини плану церкви Св. Пророка Іллі 1868 року  
(за К.Бондар «Звіт..., 2019 [1, с. 5]).

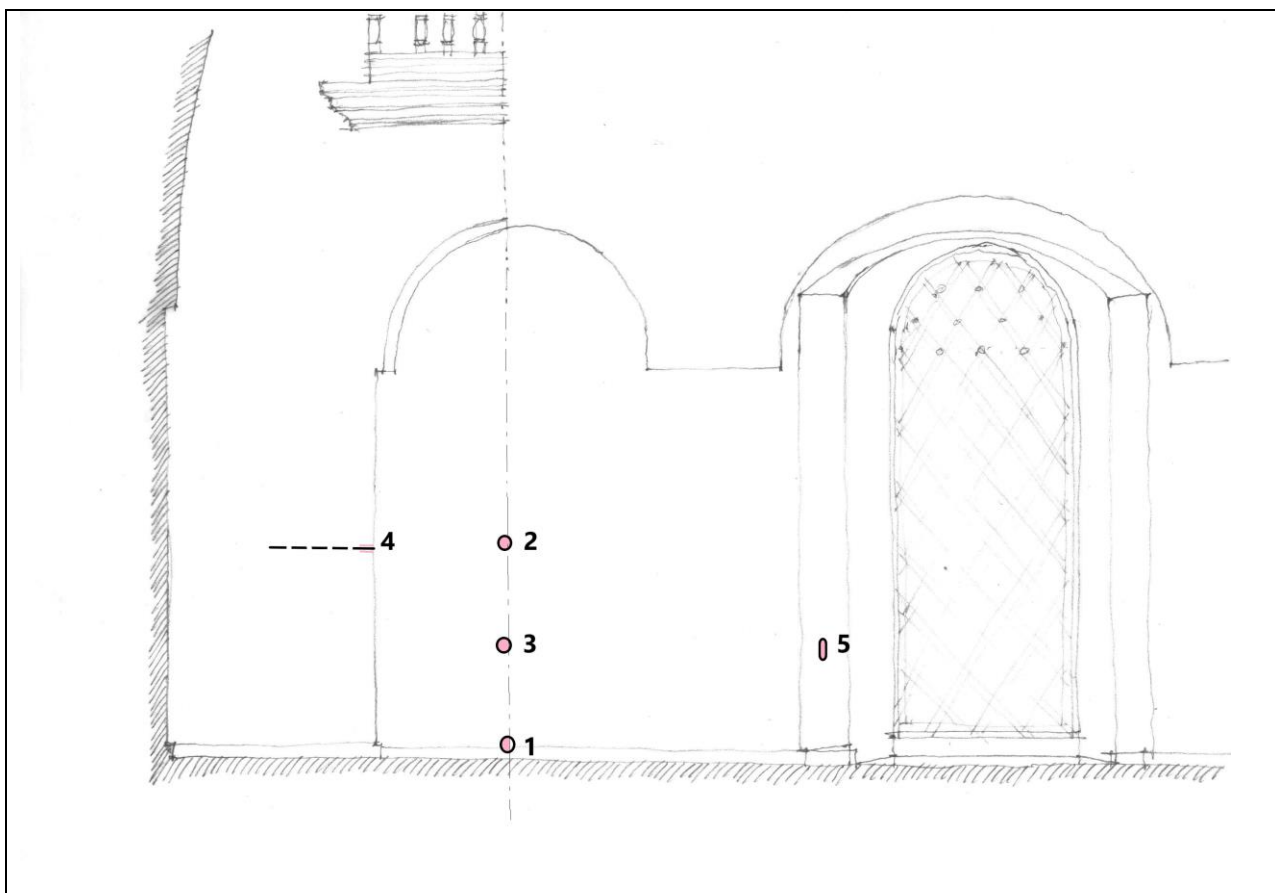
Рис. 7. Схема розміщення розвідкових зондажних свердлінь у південно-західному наріжнику церкви св. Пророка Іллі в Суботові. М.Бевз.
