На замовлення ГО «ФОНД ВЕЛИКИЙ ЛЬОХ»

Звіт за результатами проведення спелео-археологічних робіт поблизу Іллінської церкви в с. Суботів, Чигиринського району Черкаської області

Кам'янець-Подільський  
2019

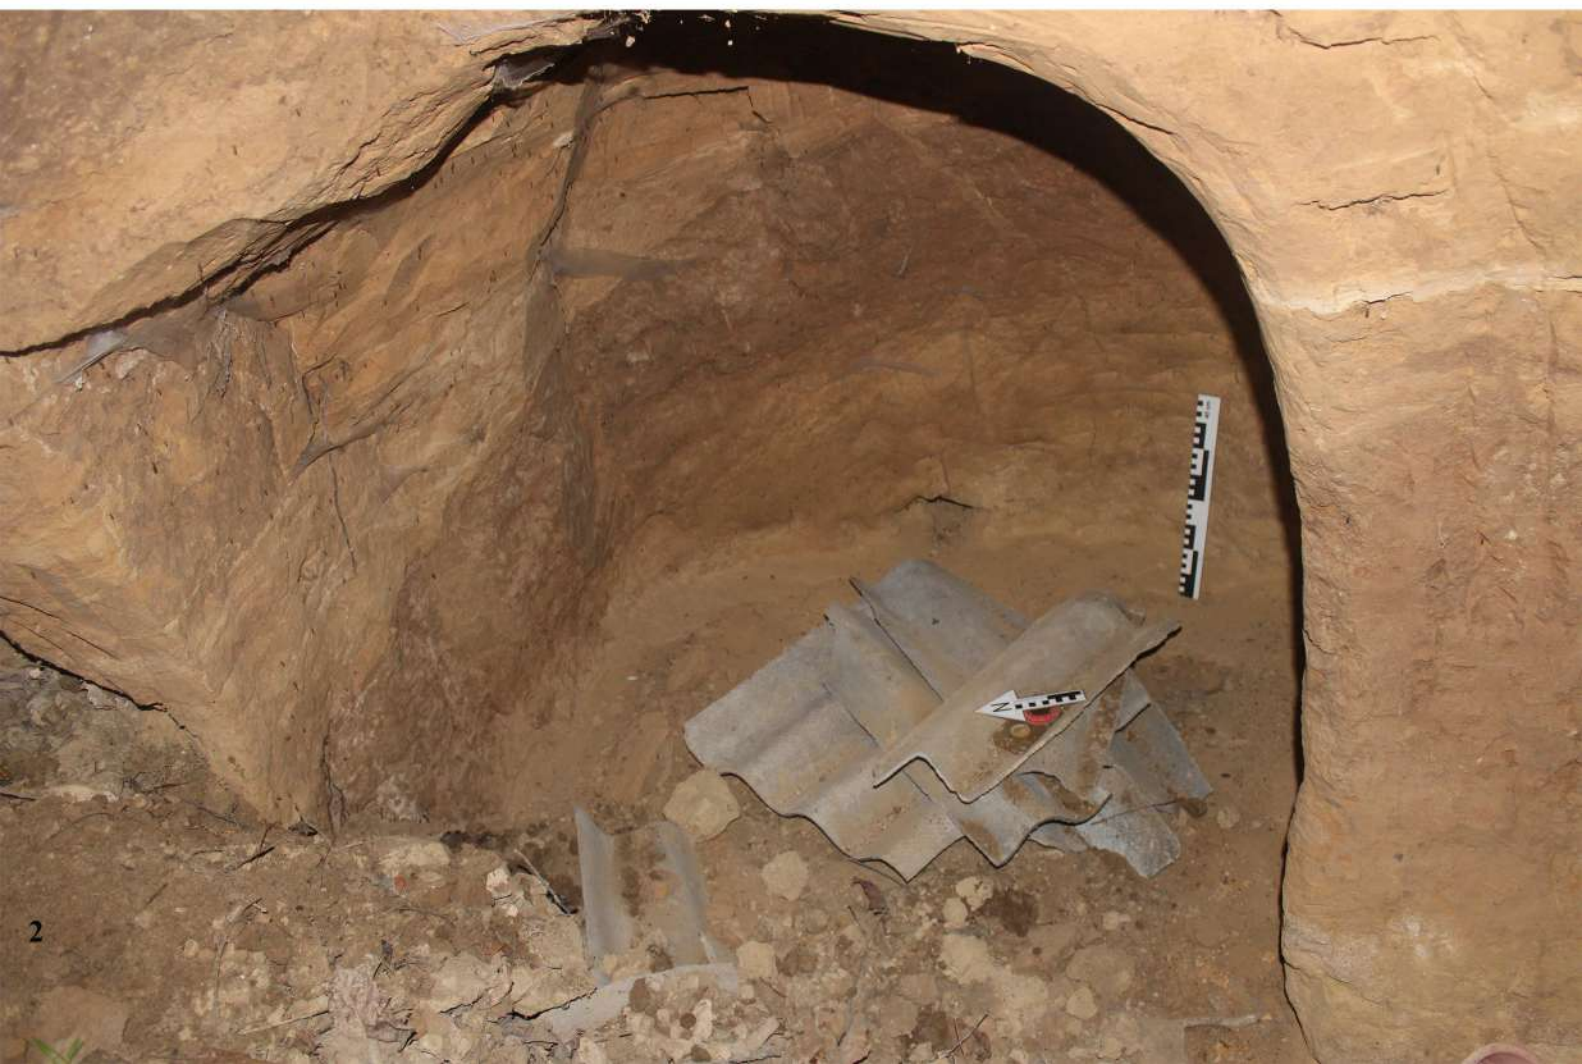
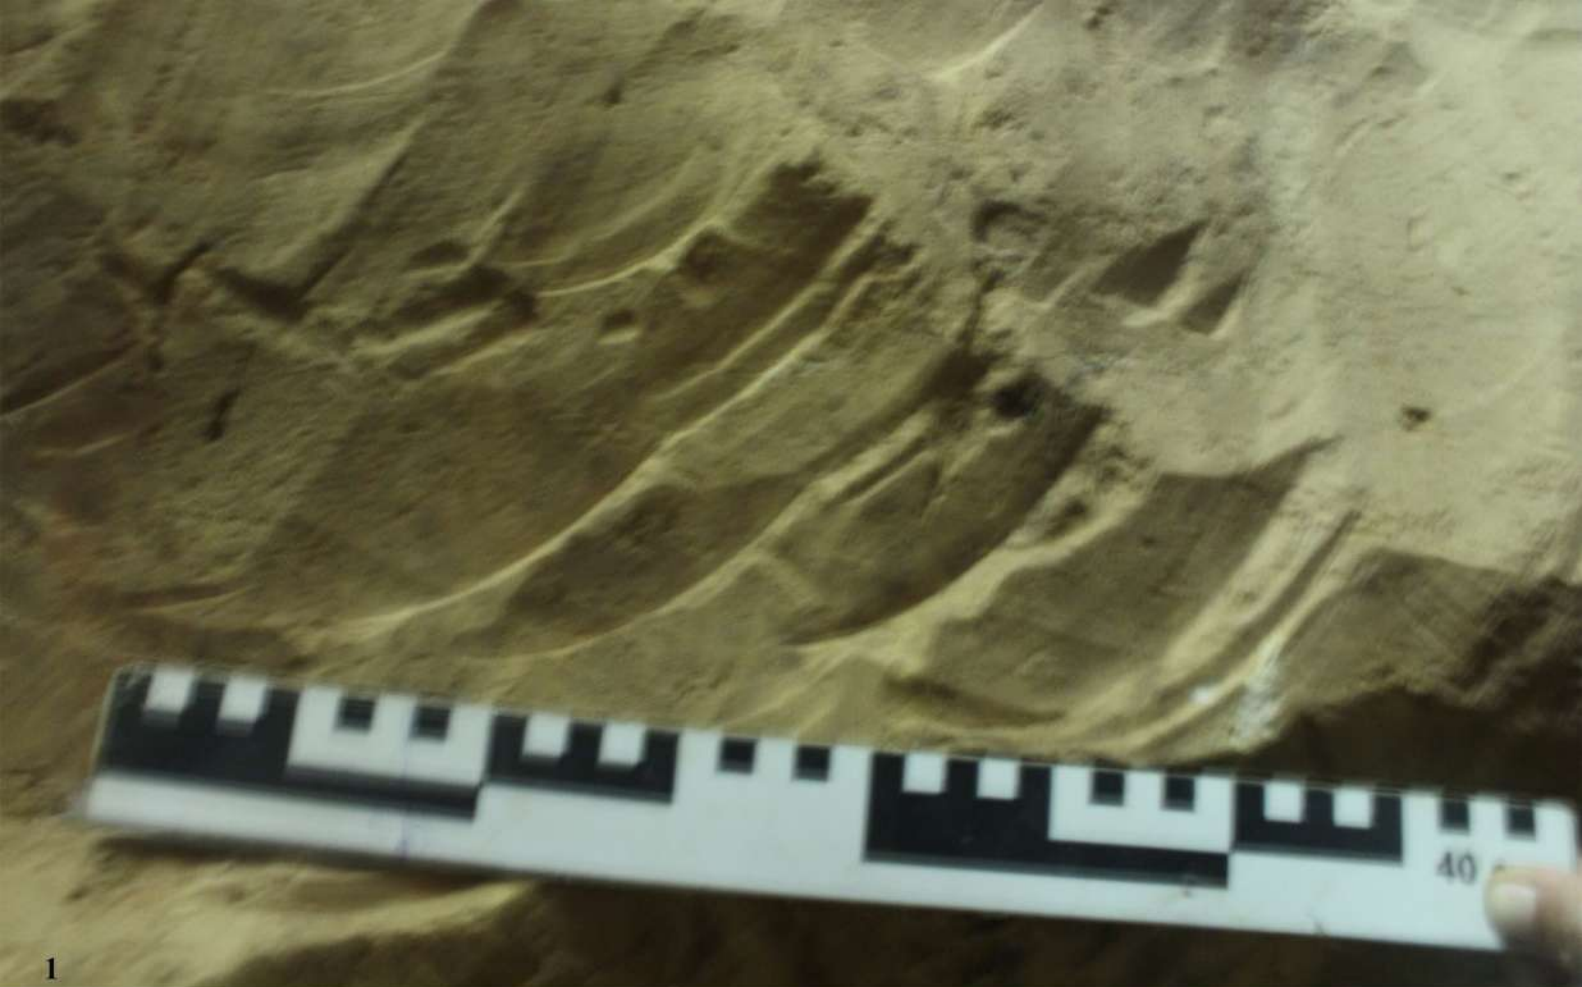
Рис.17. Сліди інструменту на стінах об'єкту №3. 1 – лопата з округлим краєм;  
2 – лопата з гострокутним краєм.

інструменту, яким він вирубувався – лопати із заокругленим та гострокутним робочим краєм (рис.17).

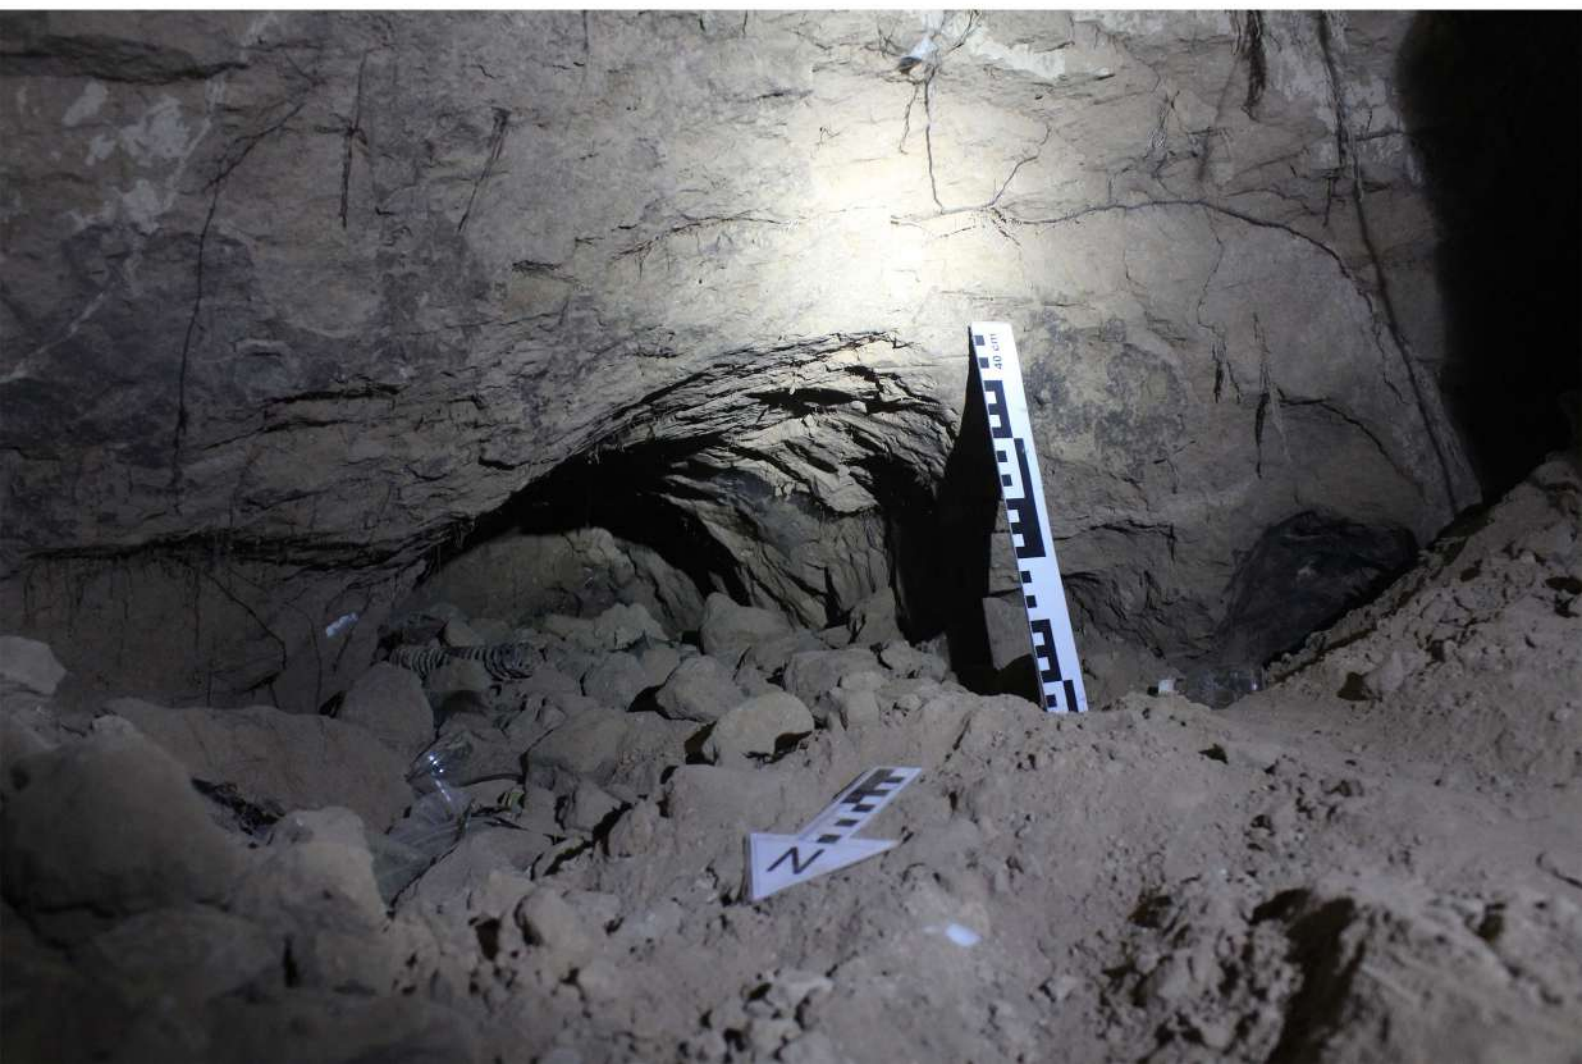
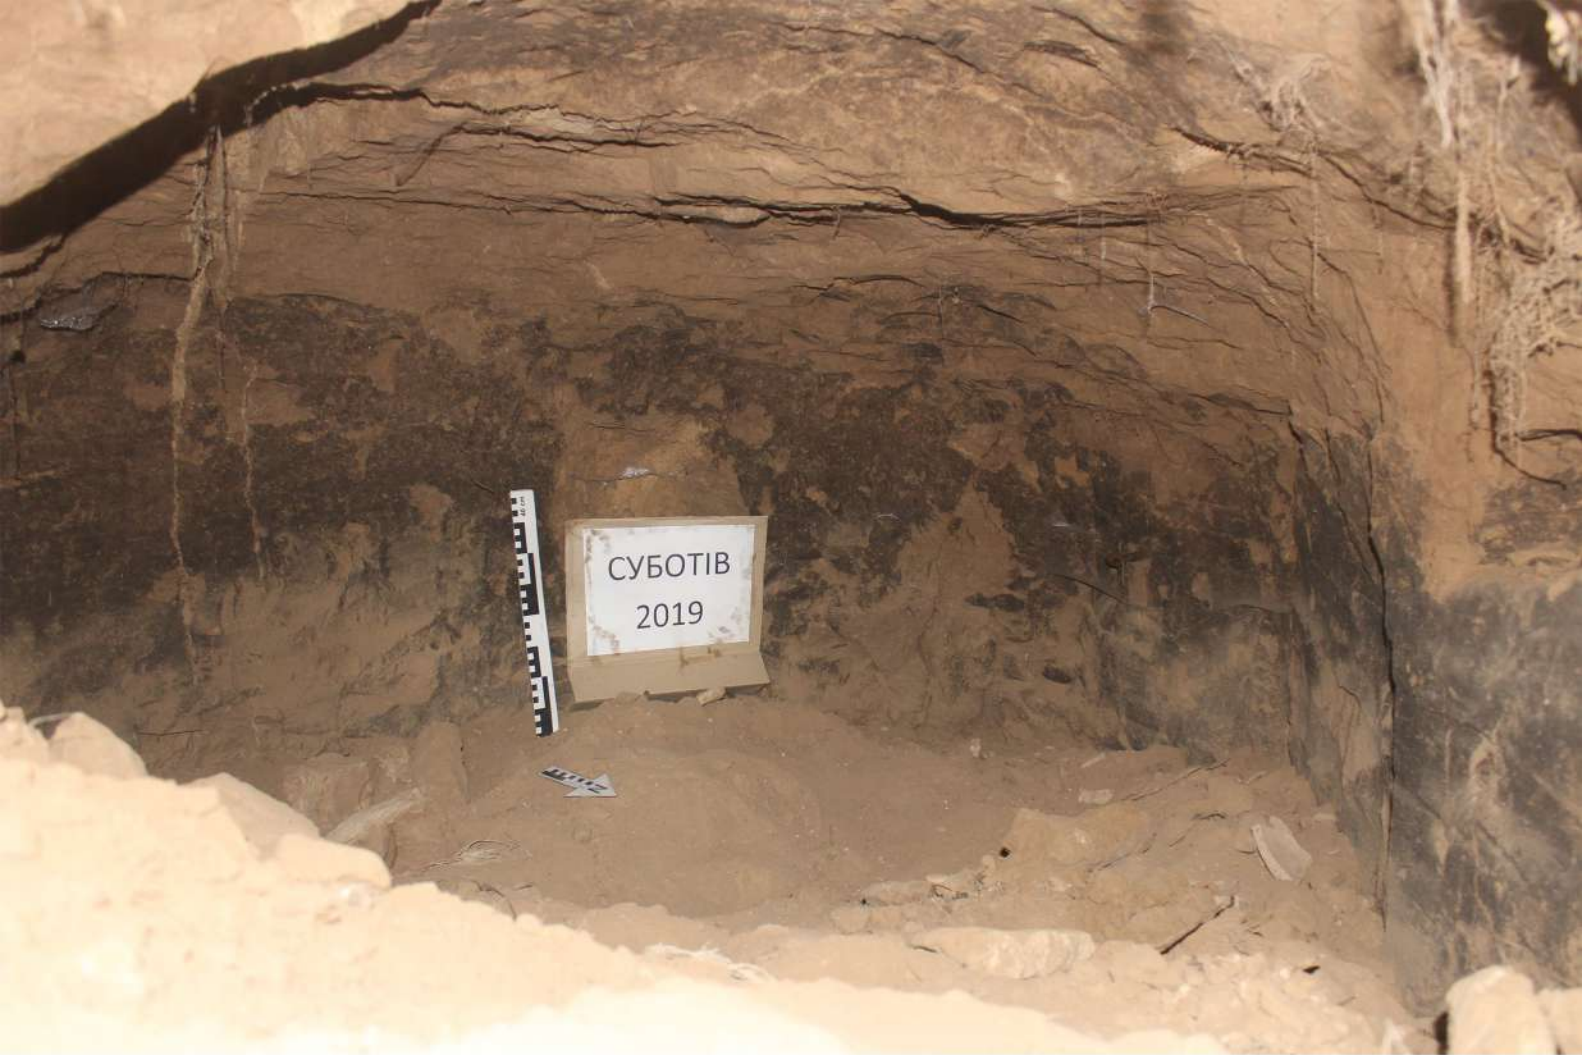
Рис.23. Інтер'єрні фото південної камери

Далі на південь влаштована невелика напівкругла камера з довжиною 1,8 та шириною 1,6-1,7 м (рис. 21, 23). Ліворуч від входу (Пд-Сх) – квадратний паз розміром 20х20 см (рис.21, 24). У правій (Пд-Зх) стінці прямокутний паз менших розмірів (рис.25.1). В місці з'єднання південно-західної стінки з південною у стіну вбито залізний гак, що використовувався для підвішування (рис.25.2). Дно камери заповнене вивалами стін та стелі, сучасна висота камери – 0,9-1,2. Стіни закопчені.

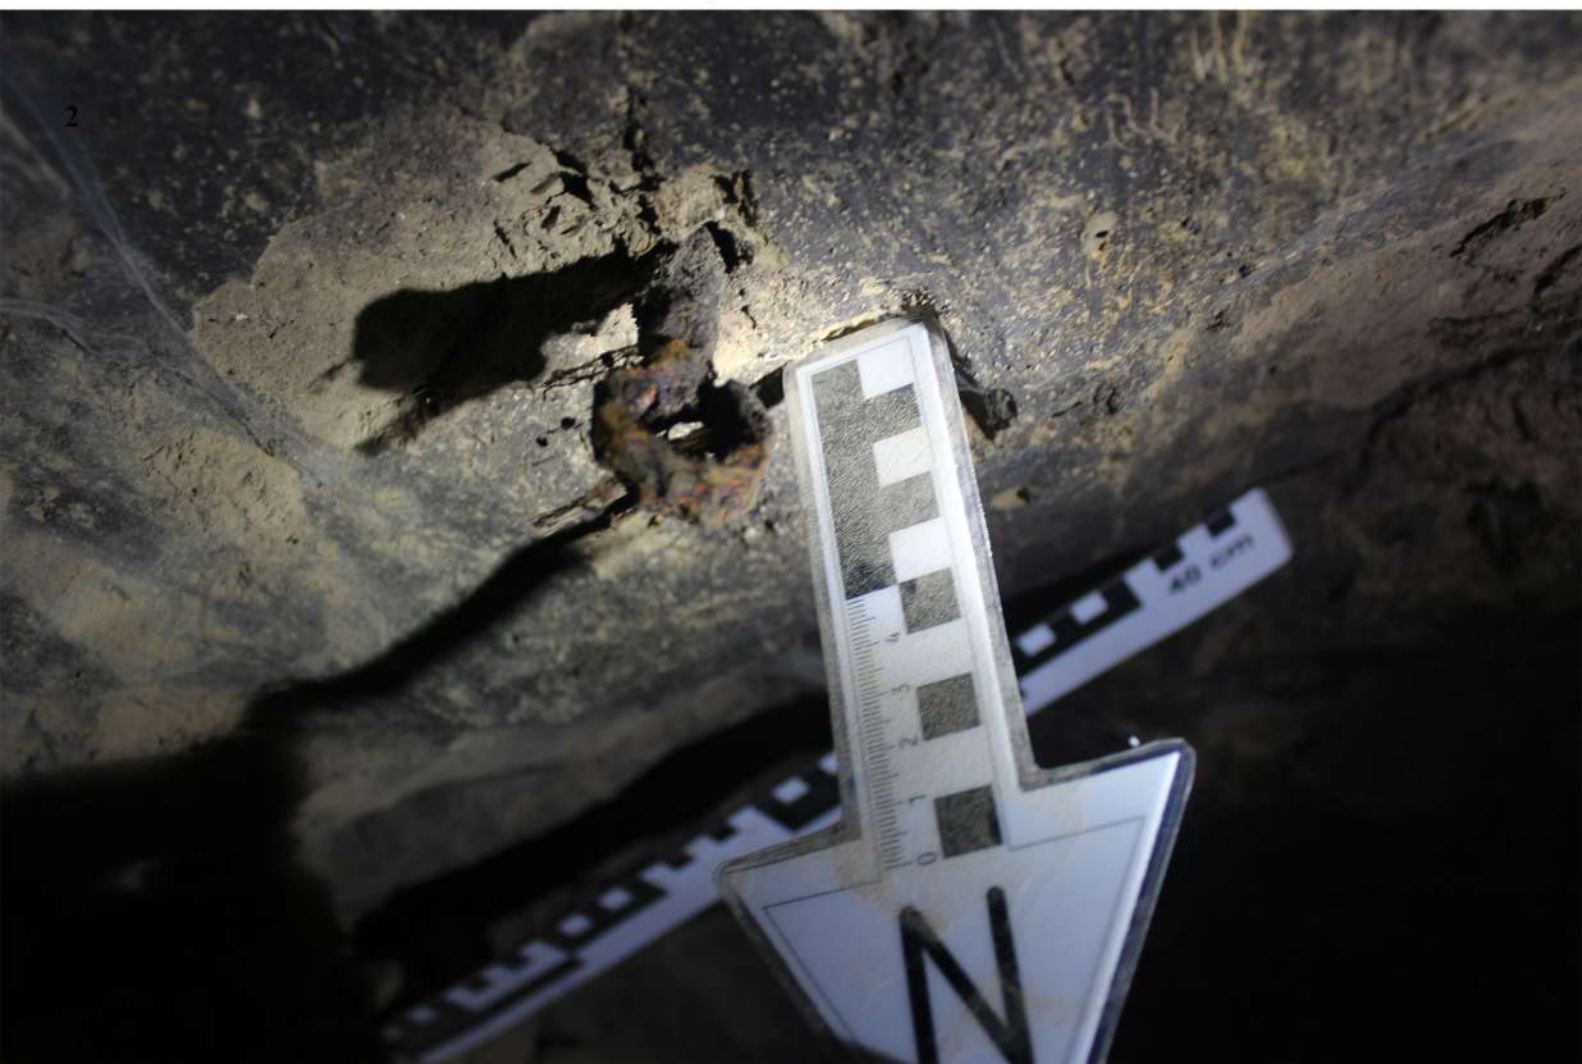
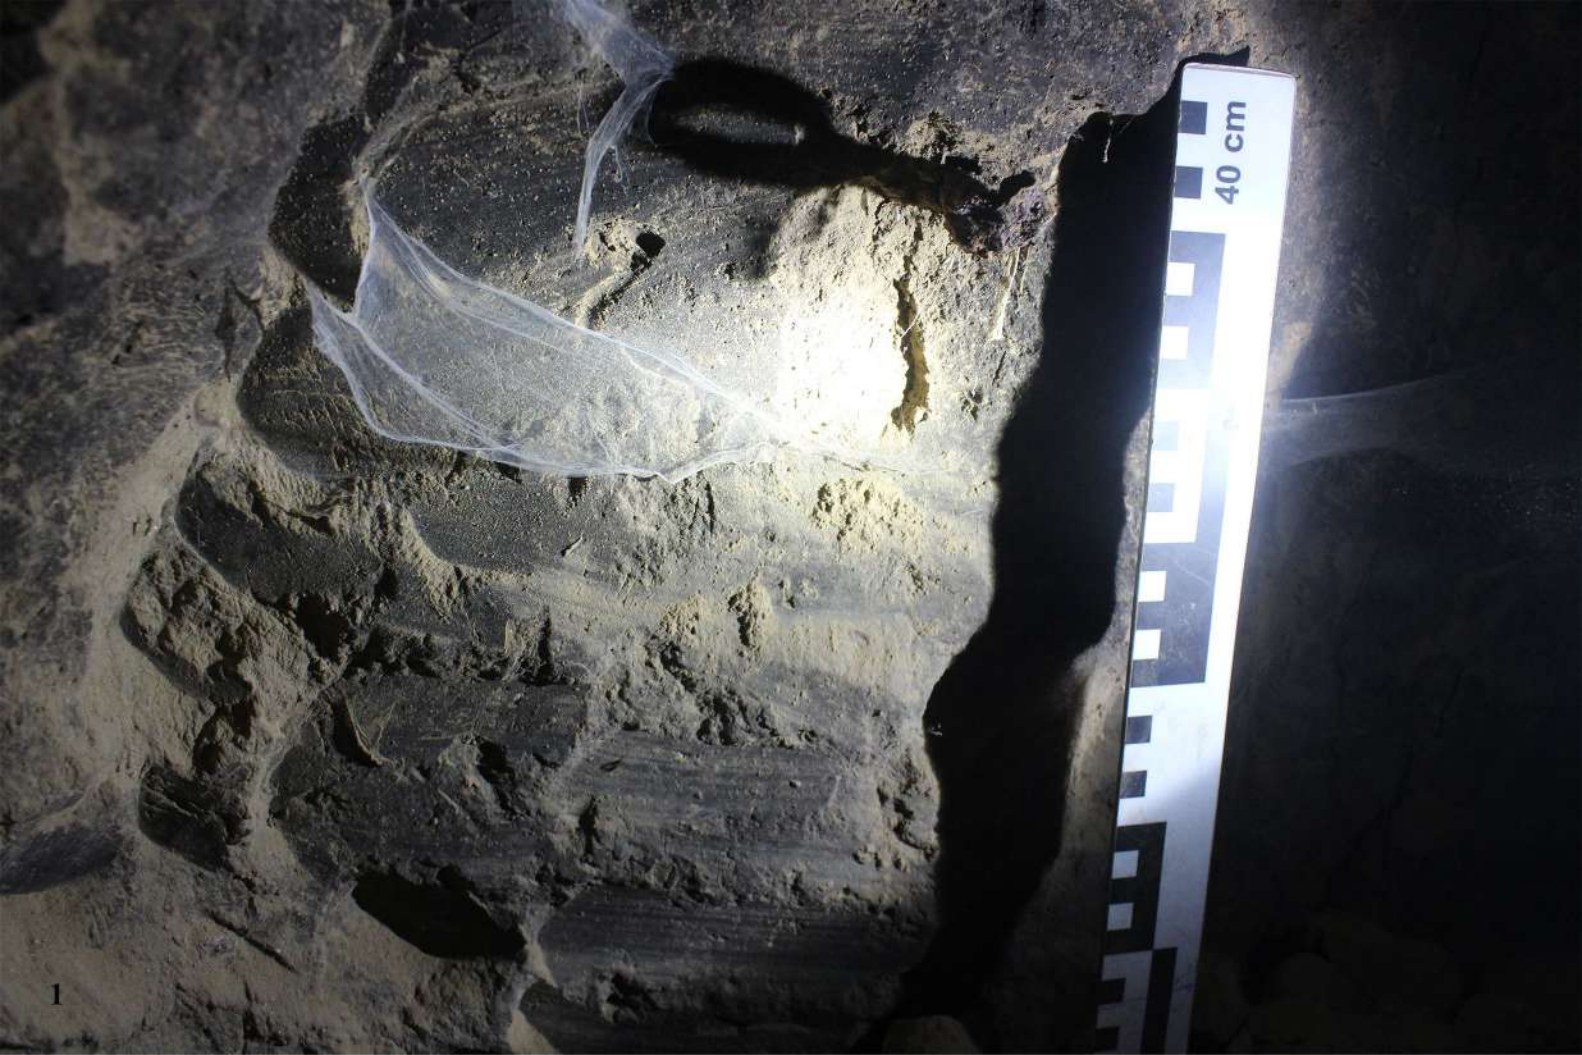
Рис.26. Сліди інструменту на стінах підземної порожнини №4. 1 – кирка, 2 – лопата.

На стінах та стелі об'єкту видно сліди інструменту, яким він вирубувався – кирки з прямокутним робочим краєм та лопати з гострим робочим краєм (рис.26). У стінах підземелля простежуються нори диких звірів.

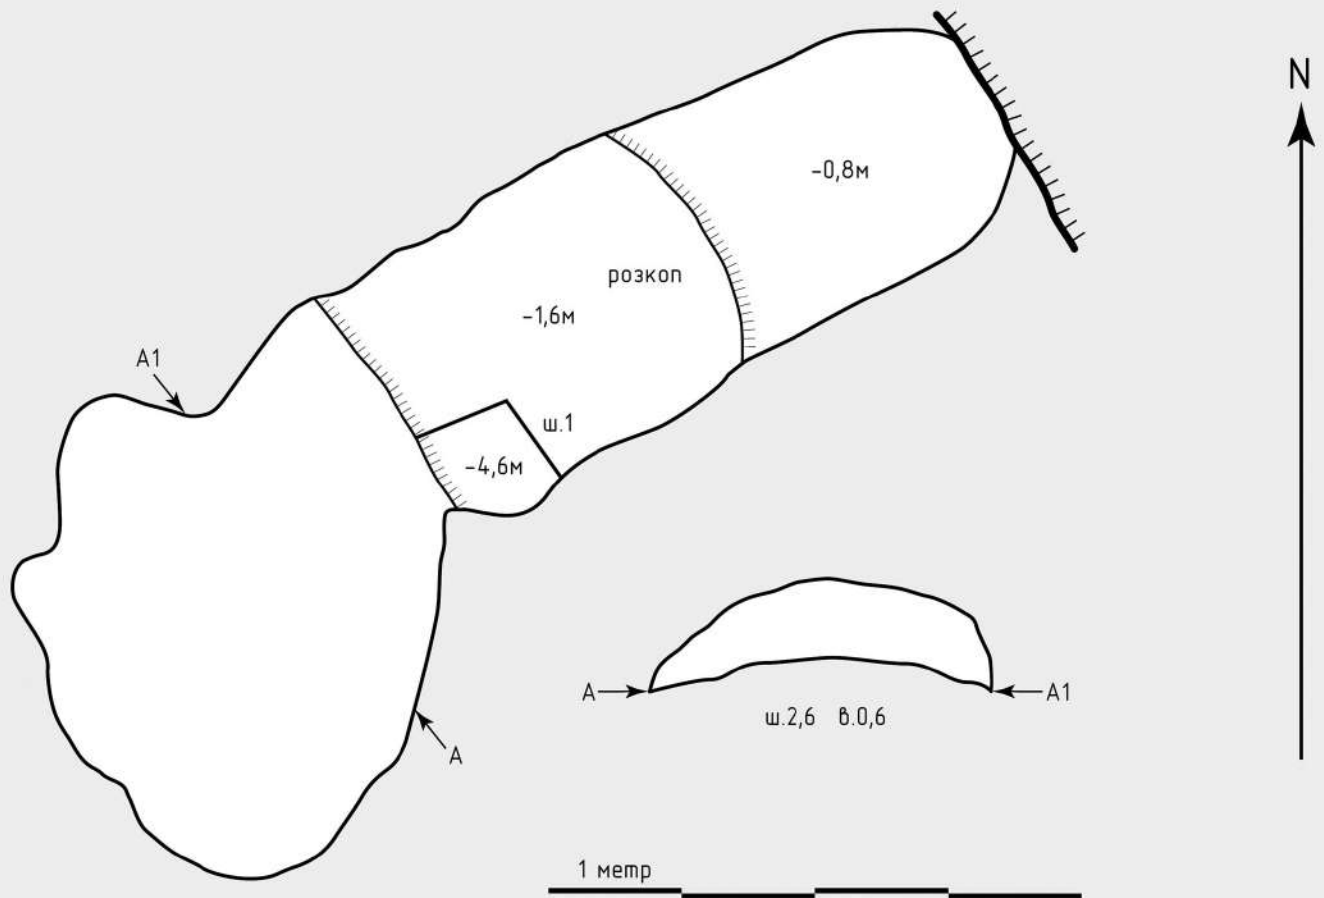
Рис.28. План та перерізи об'єкту №5. Виконав Тимчук Д.В., Омельченко О.В.

Висота порожнини – 0,5-0,6 м (рис.28). Автентичні стіни та стеля порожнини – вивалені (рис.29-30). На денній поверхні порожнини спостерігається замив піску, що просочується до підземелля разом з ґрунтовими водами. У стінках підземелля видно нори тварин. Вхідна частина підземелля завалена сміттевою засипкою ХХІ століття.

На південь від сучасного входу у фрагмент підземелля спостерігається просідання ґрунту по контуру стін порожнини, що співпадає із загальним напрямком її орієнтації (рис.28, 31). Протяжність просідання – 2,2 м. За цим просіданням фіксується 1,2 м ймовірної порожнини зі збереженим склепінням. Далі, на південь, за ділянкою зі збереженим склепінням, спостерігається ще один провал, що опускається на 0,8 м нижче денної поверхні схилу (рис.32). Західна стінка провалу має вигляд природного обвалу. Східна та південно-східна стінка підрубані і мають прямокутну форму. Довжина другого провалу від вертикальної стінки до краю пагорбу – 2, 4 м.

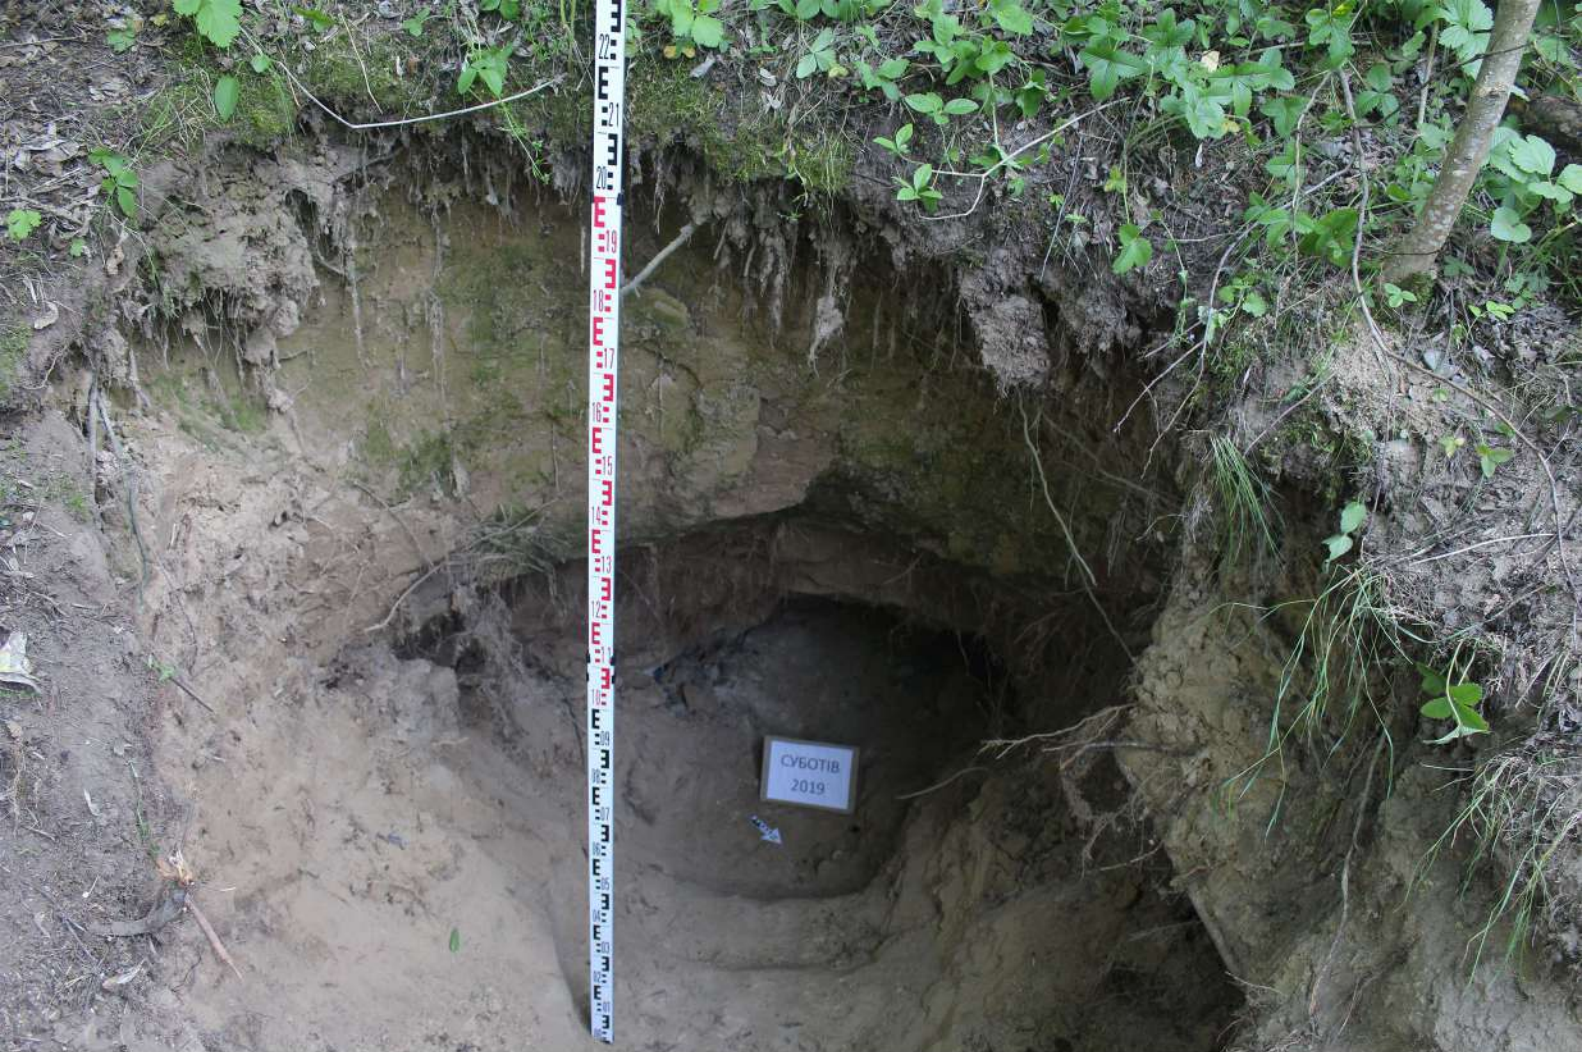
Рис.33. Розчистка завалу біля сучасного входу в об'єкт №5.

Для з'ясування рівня первісної підлоги порожнини та її первісної форми було здійснено часткову розчистку завалу вхідного отвору (рис.33) та закладено шурф у сучасній привхідній частині споруди біля східної стіни (рис.34). У місці закладення шурфу заповнення споруди складалось із сміттевої засипки ХХІ століття та суглинкових брил, що потрапили сюди внаслідок руйнування приміщення. Стіни споруди мають білий колір. Це може свідчити про те, що після вивалу стін споруда певний час була відкритою та сухою, що сприяло утворенню специфічного білого нальоту на стінах. Ймовірна автентична підлога порожнини була досягнута шурфом на глибині 4,6 м від рівня денної поверхні схилу. Дно споруди мало світло-коричневий колір, що різко контрастував з
